**Burg Steinsberg, Sinsheim-Weiler - Instandsetzung Giebelwand-Palas  
Protokoll Nr. 07 zum Ortstermin am 15.04.2015 (KW 16)**

**Protokoll Nr. 07 zum Ortstermin am 15.04.2015 (KW 16)**

Projekt **Burg Steinsberg, Sinsheim-Weiler - Instandsetzung Giebelwand-Palas**

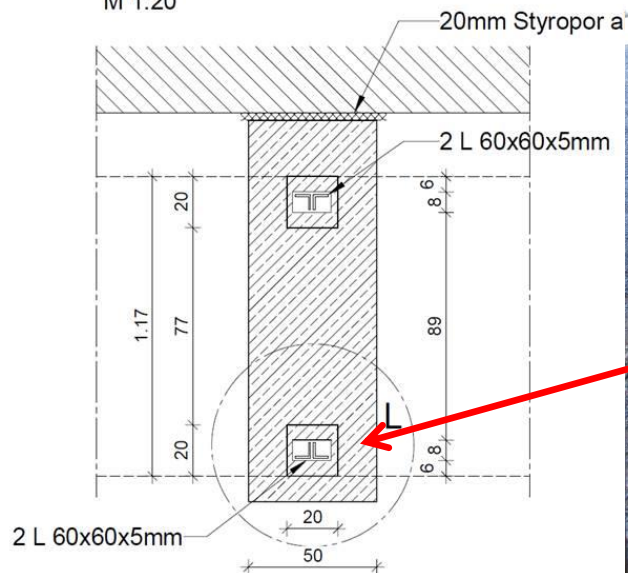
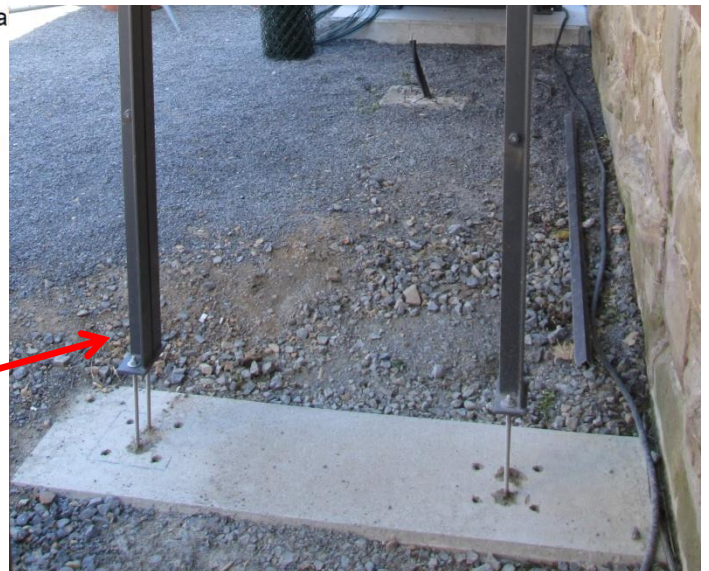
Abb. 2 Stützen Zwischenpodest SOLL

| | Der Stiel unter dem Zwischenpodest auf der Nordseite ist um 180 Grad verdreht eingebaut (s. Abb. 2). Er ist vor Einbau der Sockel aus Betonfertigteilen zu korrigieren. | => Fa. Herrmann |

=> IST

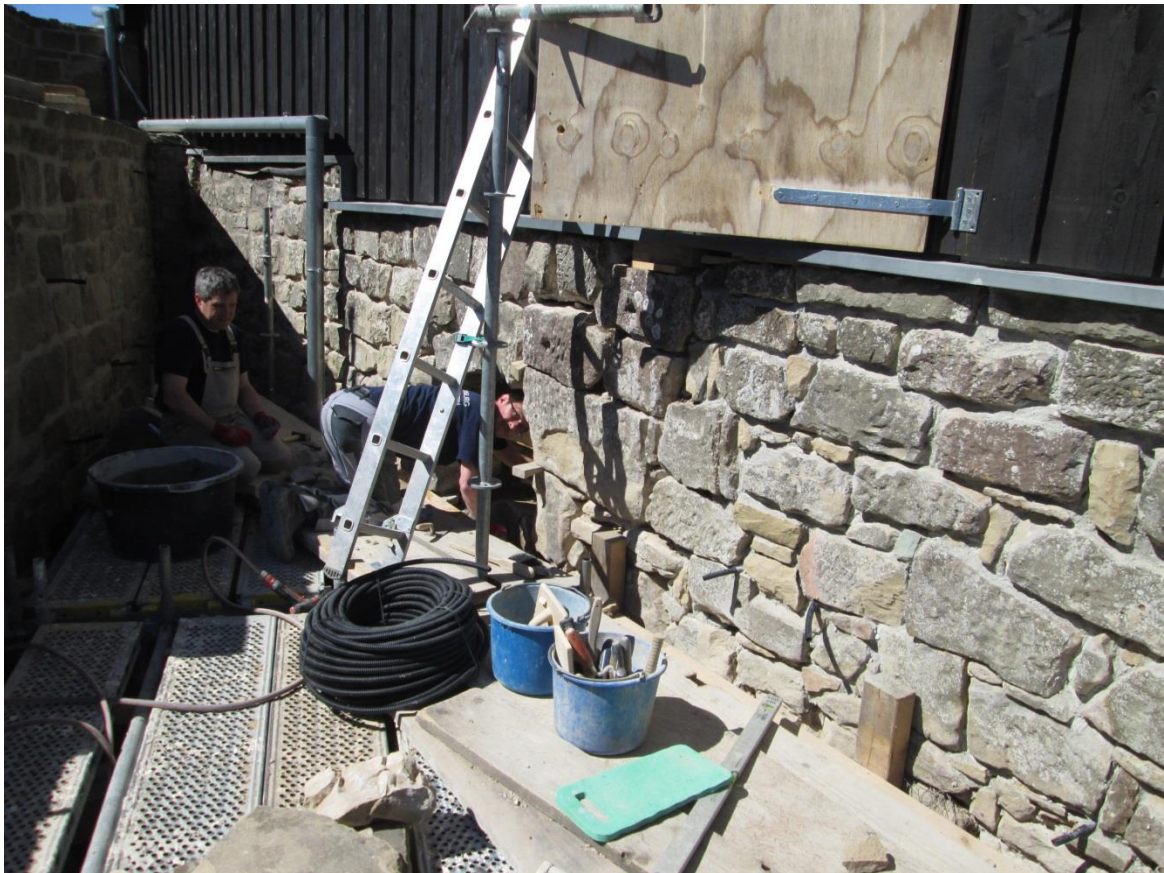
Herausgenommene Bereiche werden derzeit abschnittsweise wieder ausgemauert. Dies betrifft aktuell den untersten Bereich an der Gebäudeecke, den Bereich der ehemaligen Fensteröffnung unter der Mauerkrone und den Bereich der zweiten Gerüstlage.

Abb. 3 Arbeitsstand oberste Gerüstebene, Ausmauerung ehem. Fenster

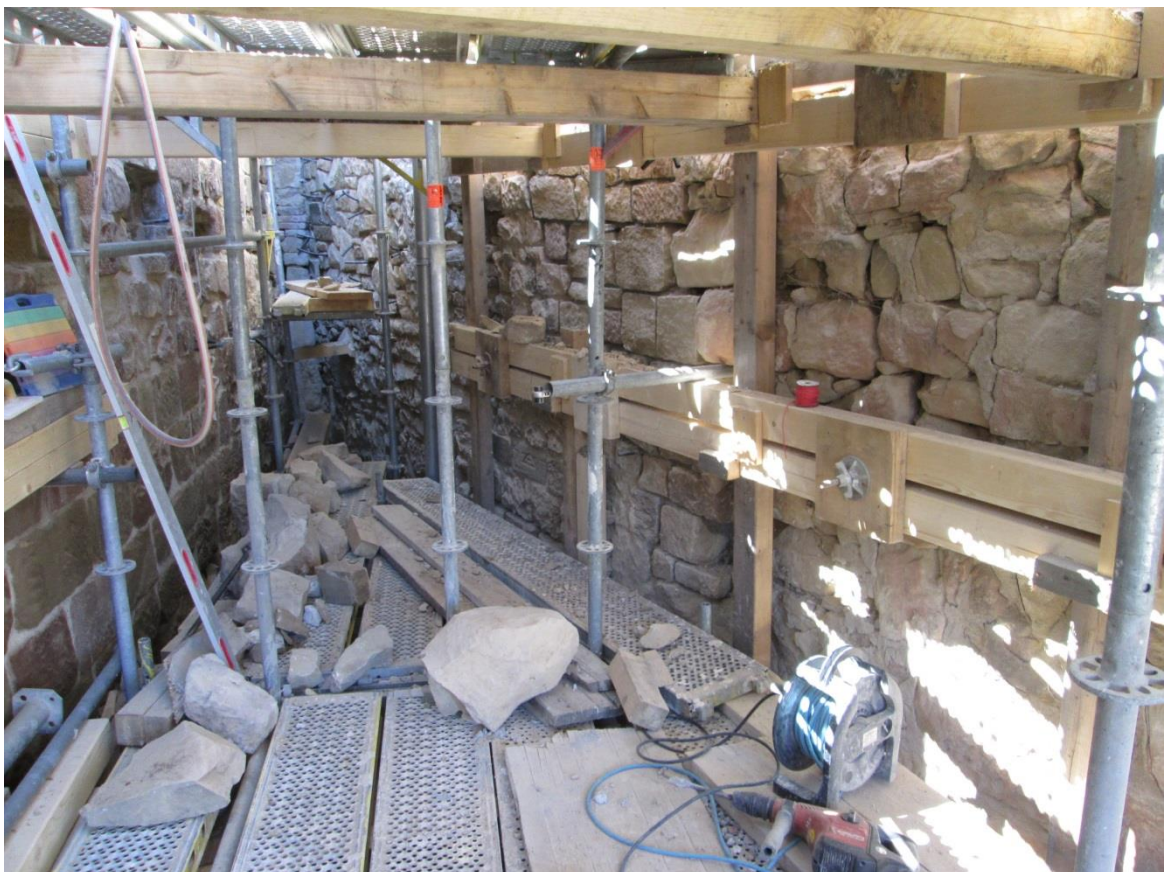
Im Bereich der zweiten Gerüstlage hat sich beim Rückbau in der Mitte gezeigt, dass die äußere Schale des Mauerwerks drohte auszuknicken und ohne vorherige Sicherungen herausgefallen wäre. Hinter der Schale sind große Spalten entstanden, in die das lose Füllmauerwerk nachgesackt ist. Es wurde gemeinsam erörtert, ob und welche Möglichkeiten zum Erhalt der historischen Mauerwerksoberflächen gegeben sind. Da das Mauerwerk hier jedoch sehr kleinteilig und mit Wurzeln durchsetzt ist, sich die Steine bereits beim Herausnehmen des losen Fugenmörtels aus dem Gefüge lösen und davon ausgegangen werden muss, dass auch in den anschließenden, noch nicht bearbeiteten Bereichen ähnliche Mängel vorhanden sind, ist es unvermeidbar, den Austausch losen Mauerwerks in diesem Bereich schrittweise fortzusetzen.

Abb. 4 Arbeitsstand mittlere Gerüstebene

Wo immer möglich, ist eine Verbindung zwischen der äußeren und der inneren Schale nötig. Da für Verankerungen auf Verbund oft nur geringe Verbundstrecken zur Verfügung stehen, sind wirksame Endverankerungen, die in Sackbohrungen oder Lagerfugen eingebaut werden, unentbehrlich.

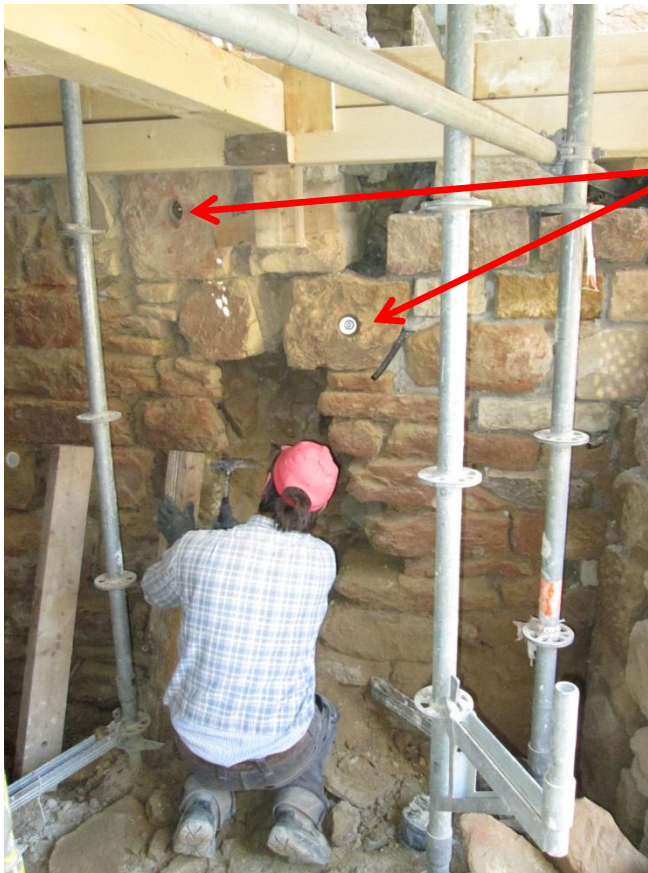
Durchbindende Anker mit Endverankerungen zur Sicherung darüber liegenden Mauerwerks

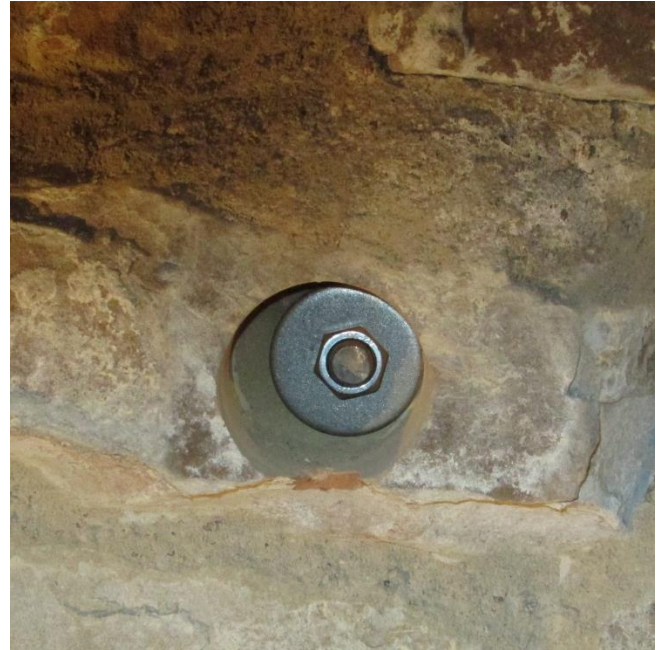
Abb. 5 Wiederausmauerung Bereich Gebäudeecke

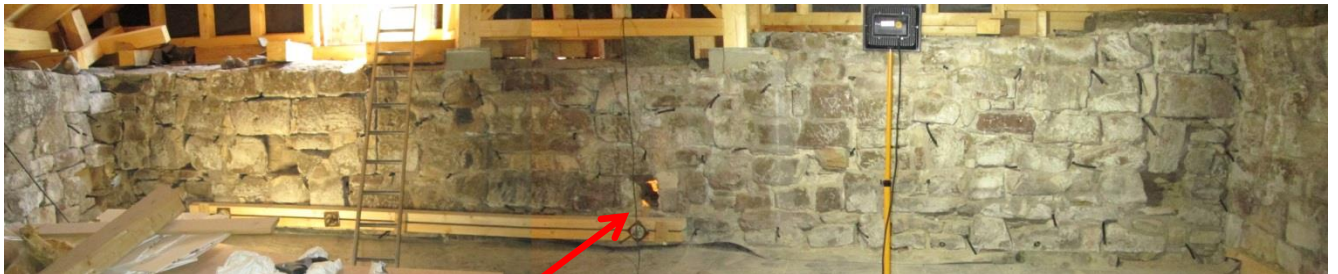
Abb. 6 Arbeitsstand OG innen, Öffnung Rauchabzug

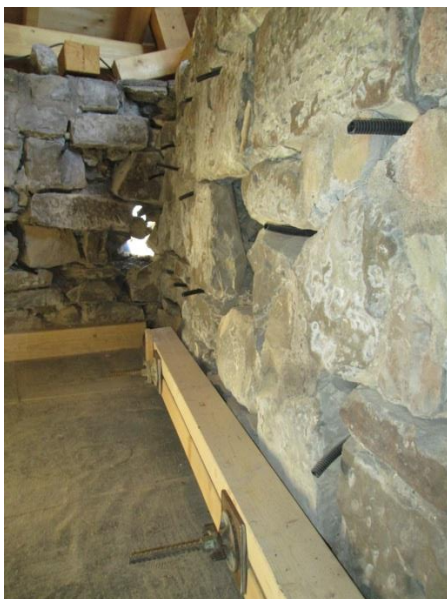
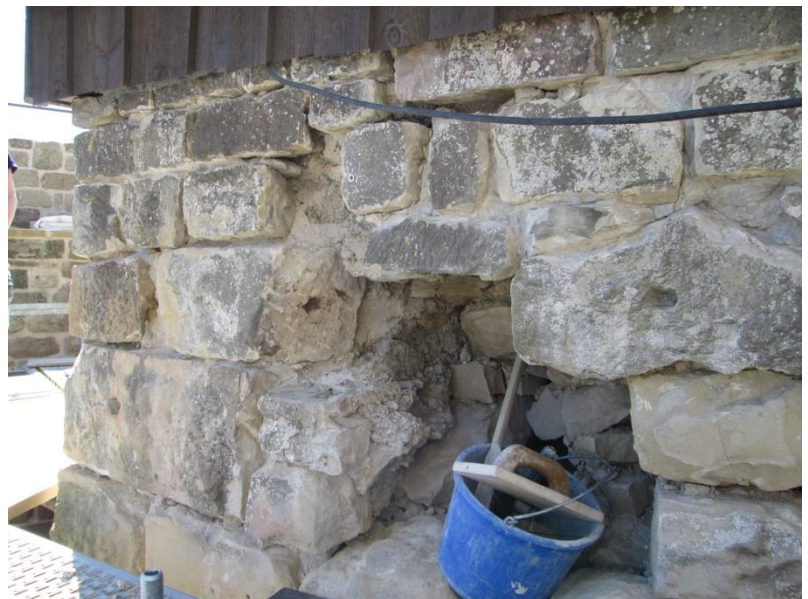
| | Die Gefügestörung in der Südostecke wurde geöffnet, dabei entstand ein Durchbruch zur Außenseite, der ausgemauert werden muss. | |

Abb. 7 Ausbruch OG Ostseite innen – außen

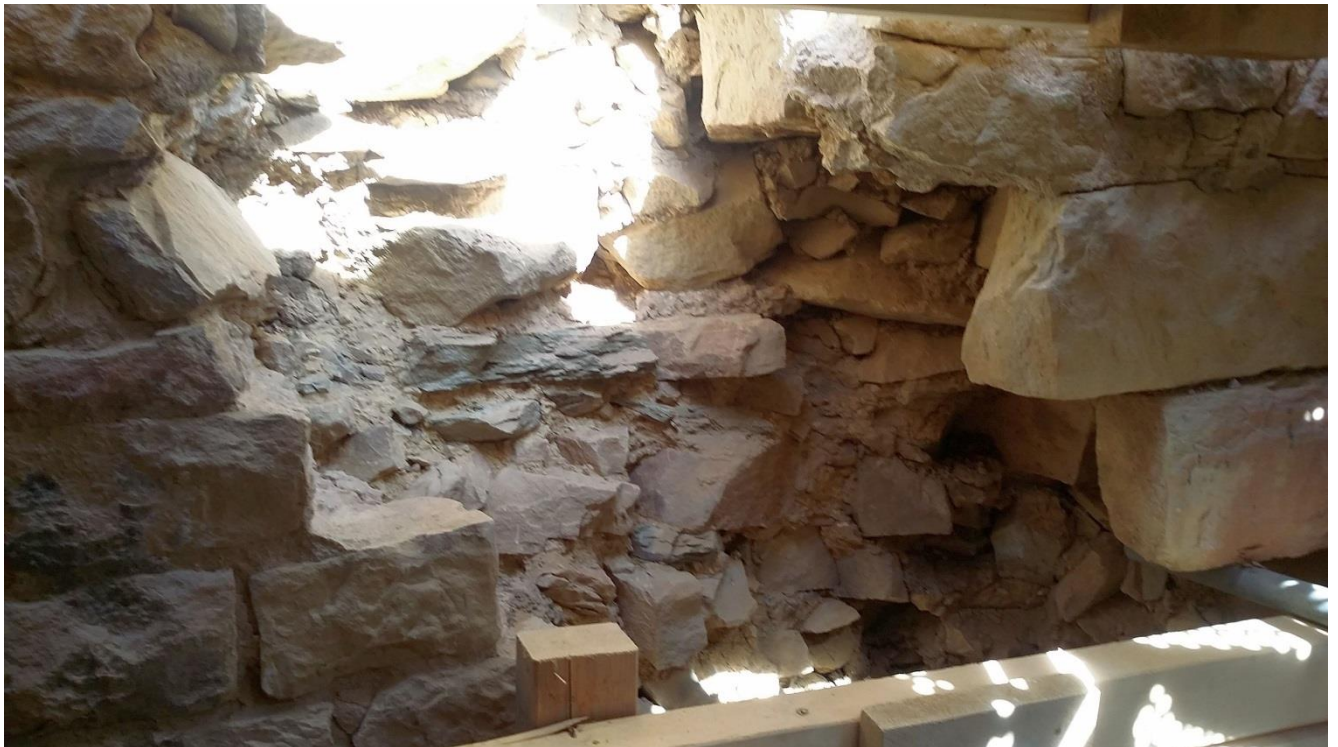
Abb. 8 Schadhafter Wandabschnitt mittlere Gerüstebene

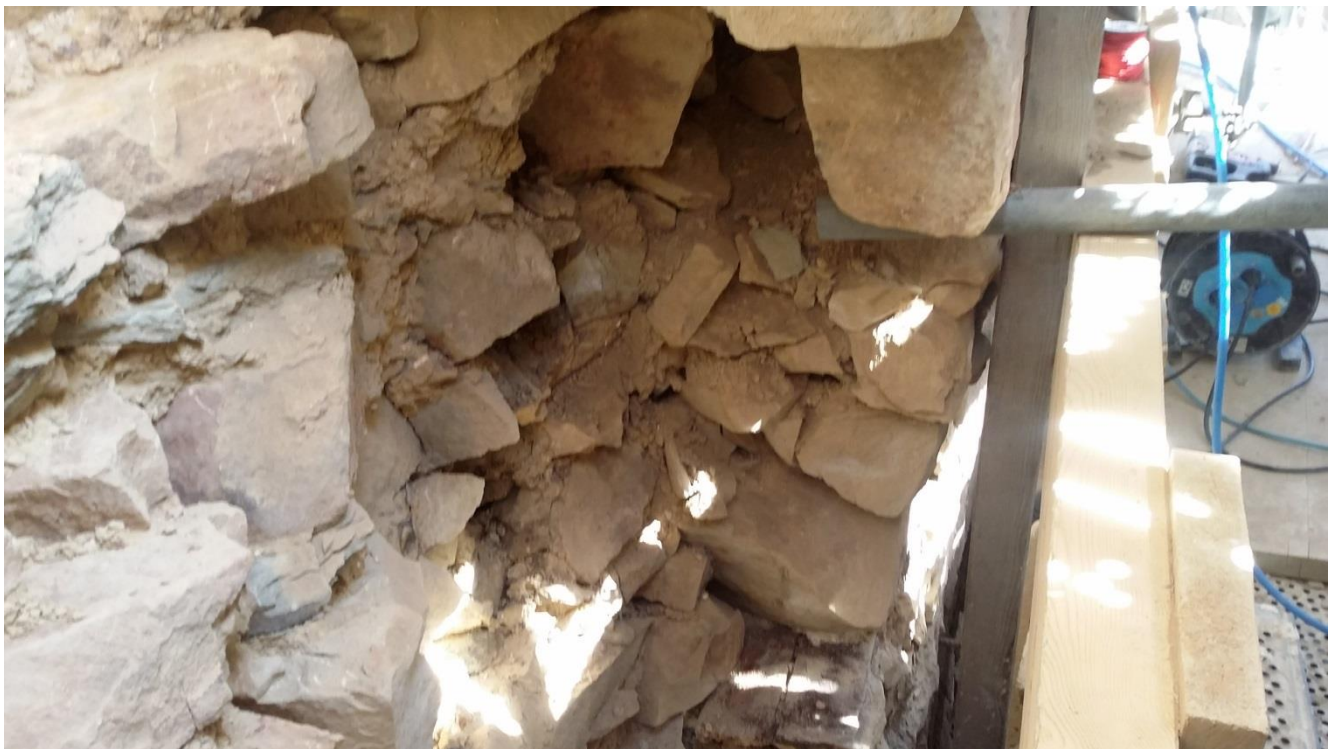
Abb. 9 Ausgeknickte äußere Schale

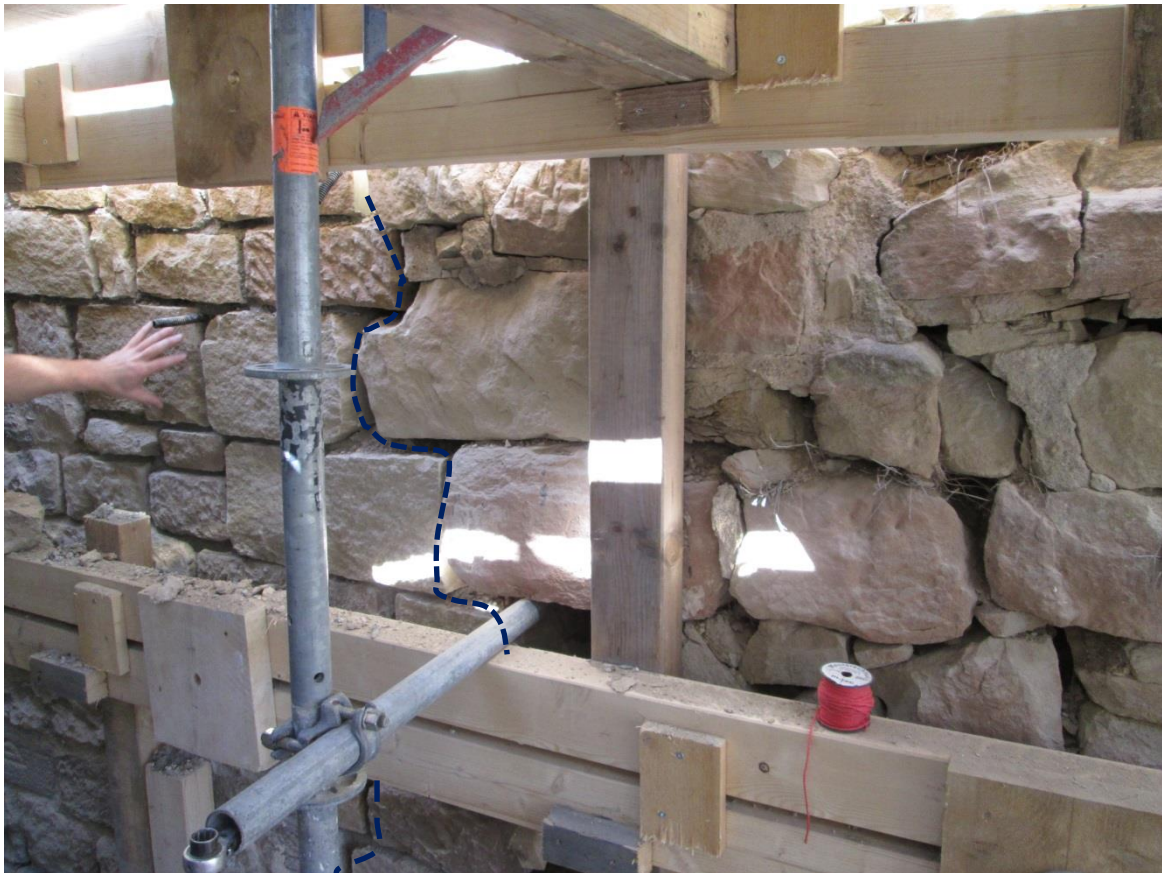
bereits ausgemauert , ausgeknickter, noch instandzusetzender Bereich  
Abb. 10 Arbeitsstand schadhafter Bereich mittlere Gerüstebene

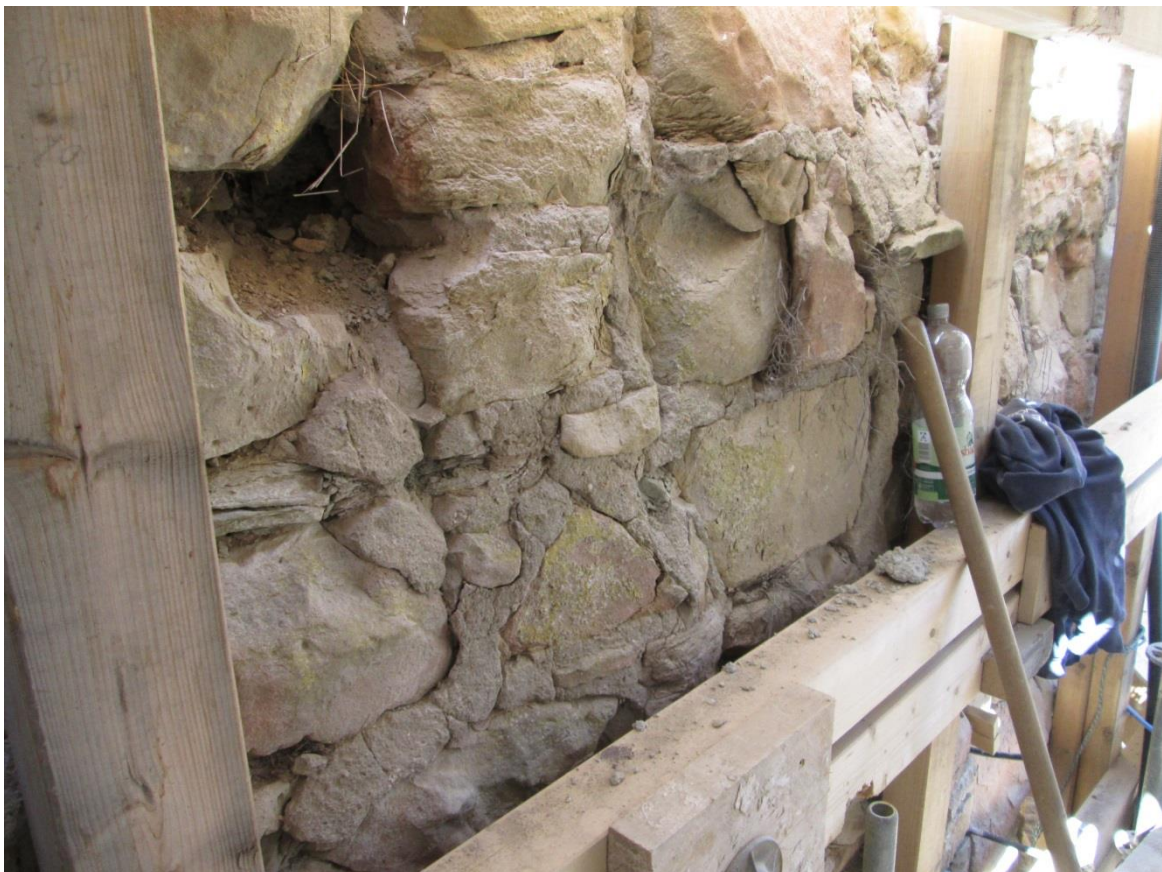
Abb. 11 Noch zu bearbeitende Partie mittlere Gerüstebene

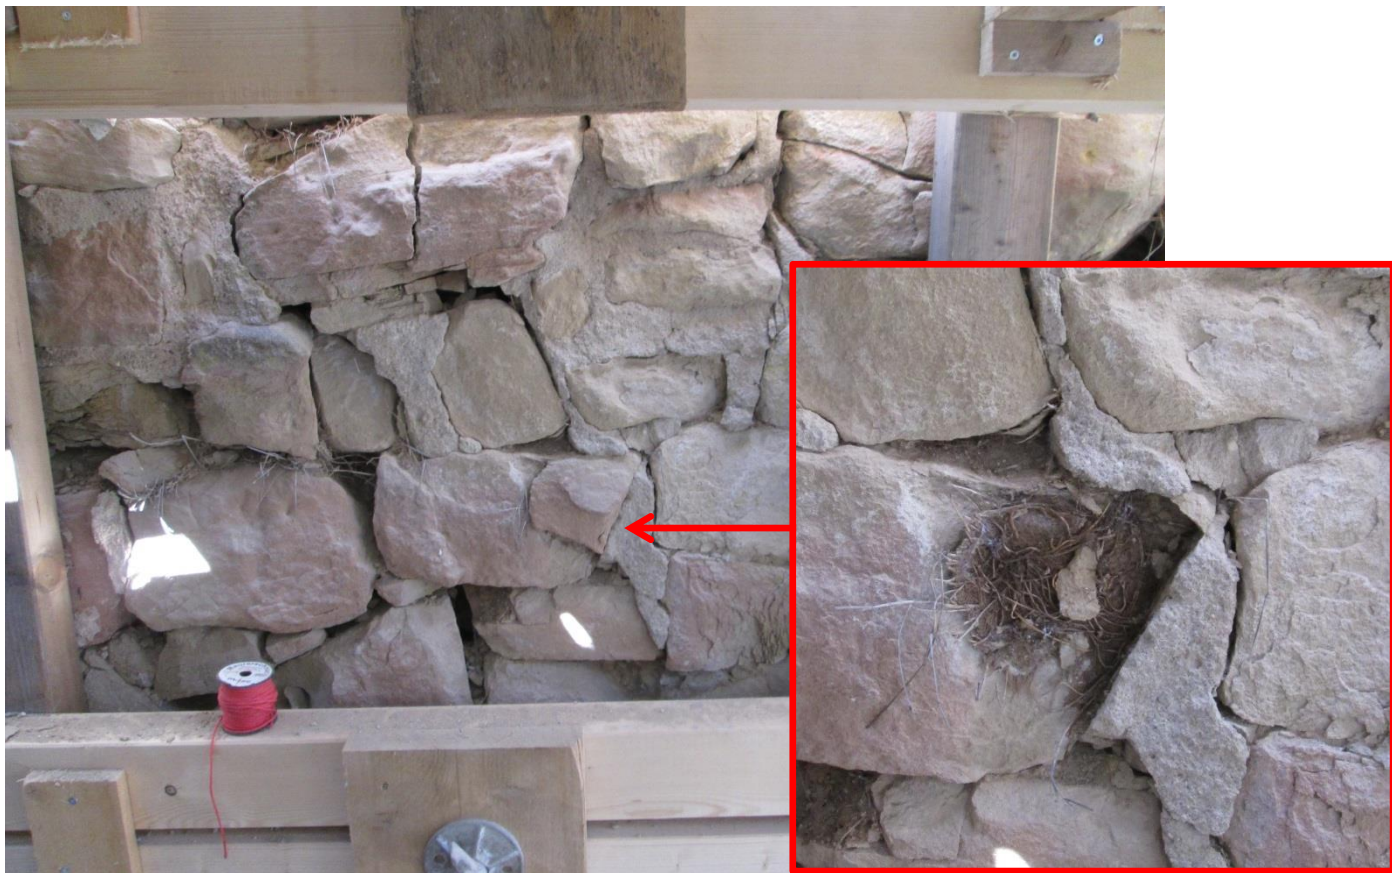
Abb. 12 Durchwurzelte Steine

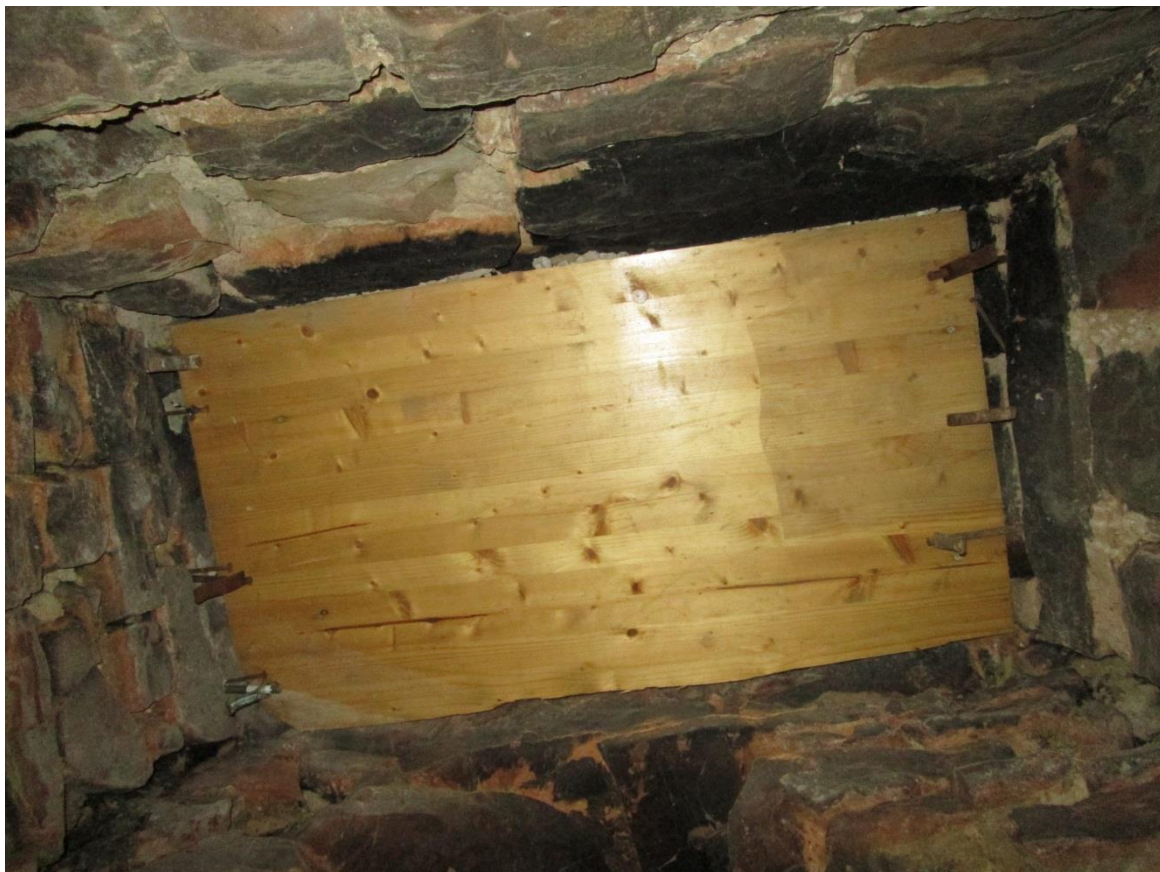
Die Innenseite des Kamins wurde von unten, soweit erreichbar, verfügt. Herr Luther berichtet, dass sich beim Auskratzen losen Fugenmörtels Brandschalen und Steine lösen, so dass ein weiteres Arbeiten im Rauchabzug über Kopf nicht mehr zu vertreten ist. Der Rauchabzug wurde von unten zunächst mit einem Brett verschlossen, um eine Gefährdung durch Steinschlag ausschließen zu können. Im OG wurde ein Loch als Zugang zum Rauchfang hergestellt. Es zeigt sich, dass das auch hier die Oberflächen des Mauerwerks zerstört sind und nicht abgedichtet werden können.

Abb. 13 Kamin von unten, abgefallene Brandschalen

Der Kamin muss vor dem Injizieren unten abgestellt und verfüllt werden, um das injizieren zu ermöglichen.

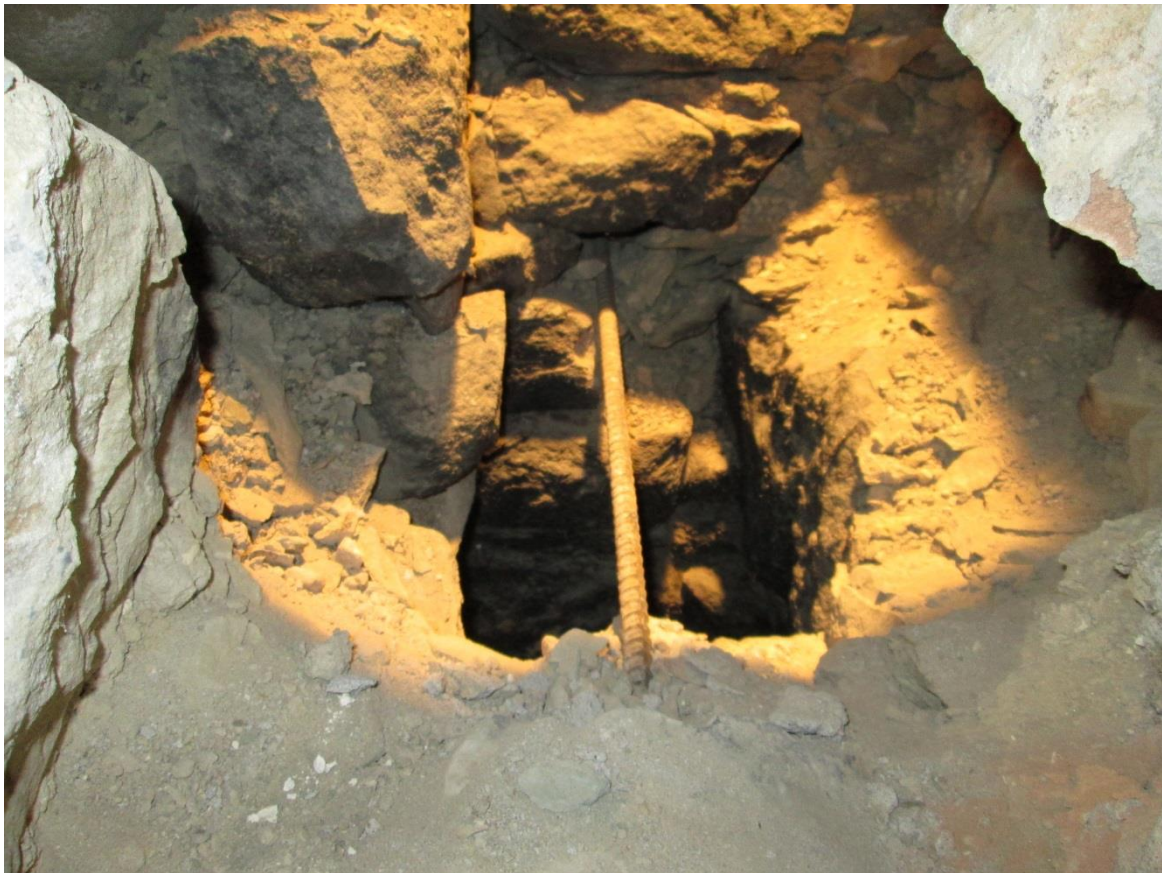
Abb. 14 Öffnung Rauchabzug im OG

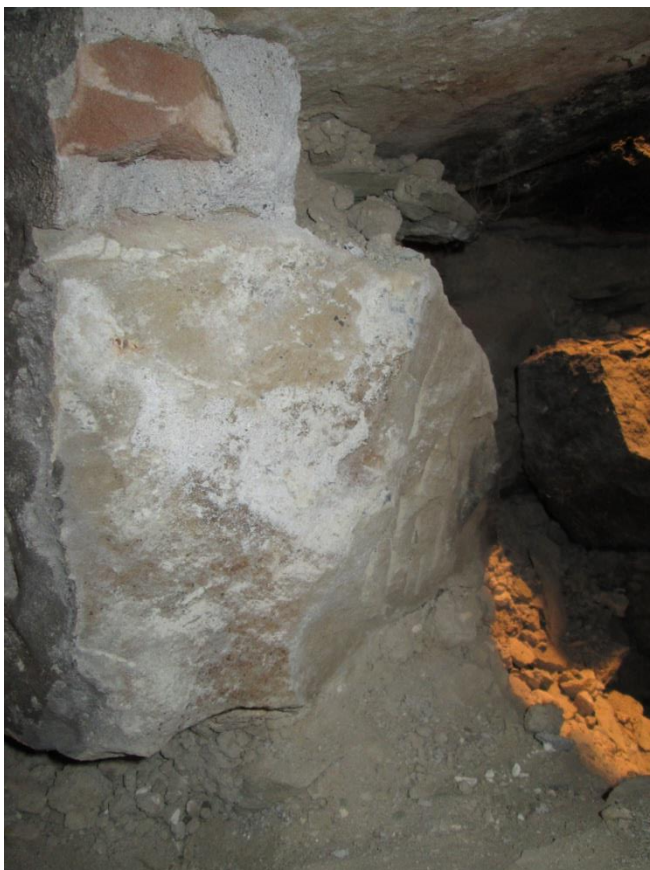
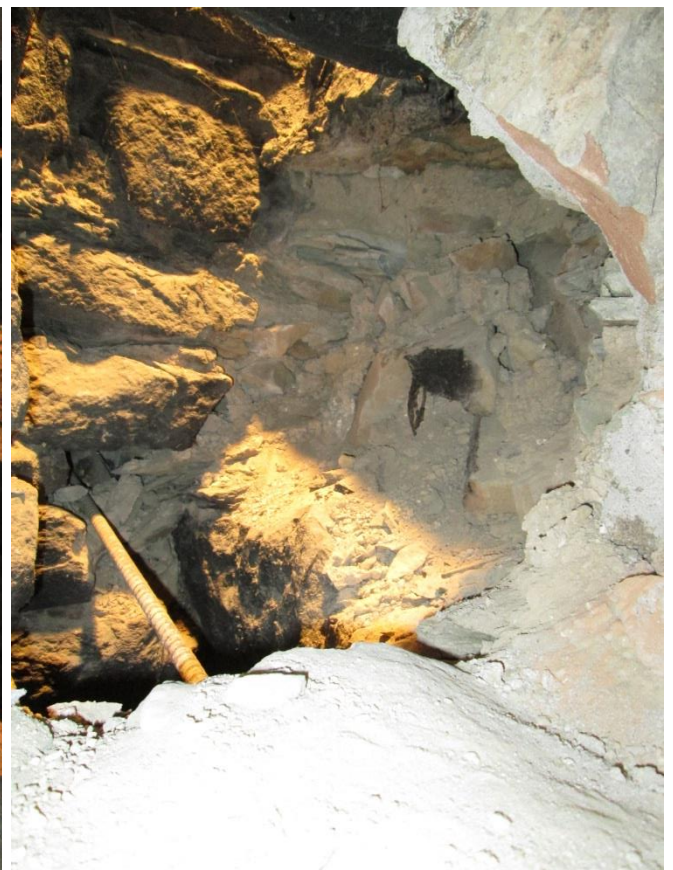
Abb. 15 Innenseite Rauchabzug, linke Seite

rechte Seite

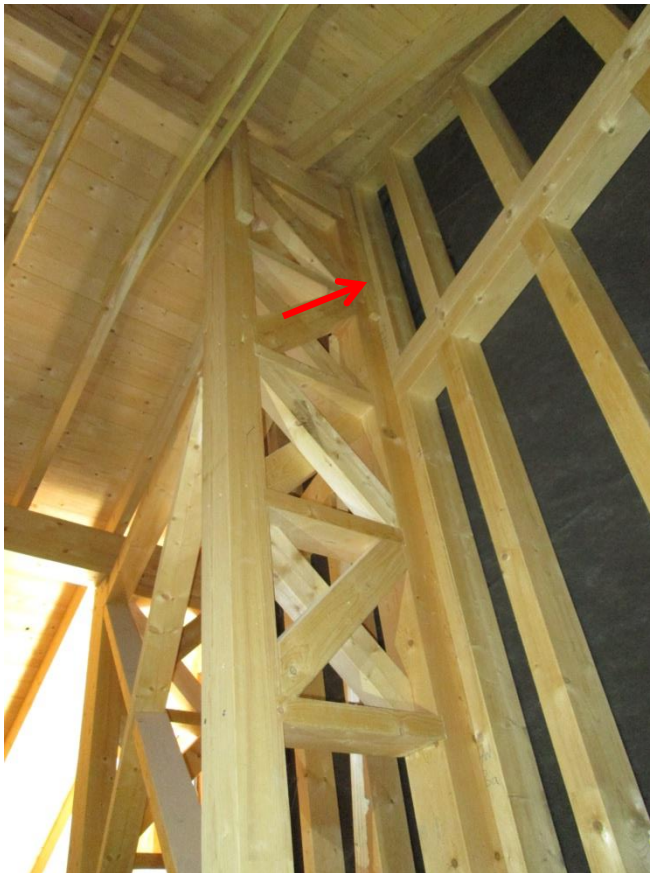
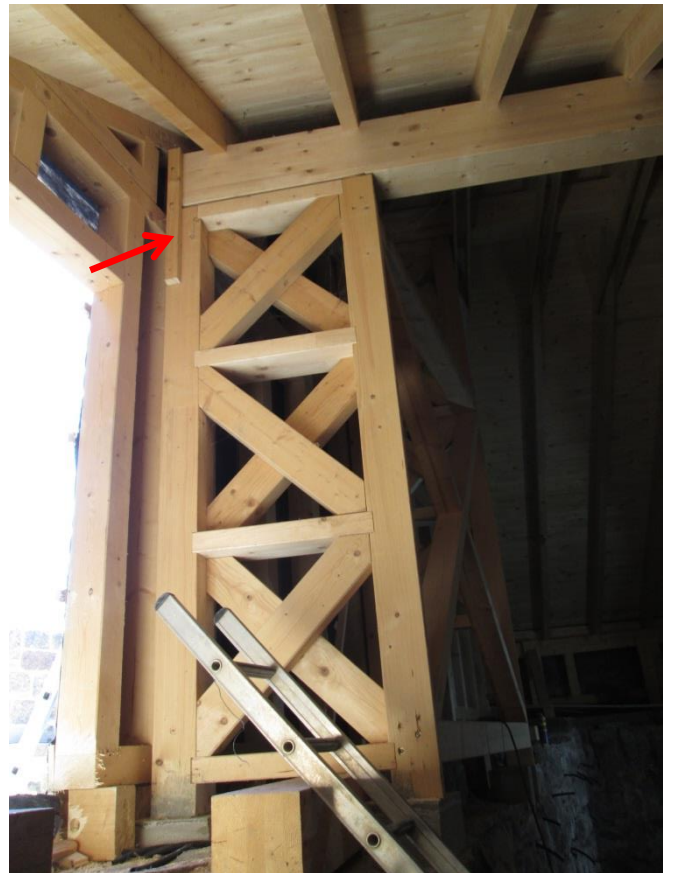
Mittel- und der Firstpfette werden derzeit von jeweils 2 Stielen unterstützt. Eine Zentrierung, durch die die Lasten gleichmäßig auf beide Stiele abgetragen würden, fehlt. Es ist daher davon auszugehen, dass die Lasten derzeit ausschließlich über die inneren Stiele auf die Mauerkrone abgetragen werden. Es ist zu prüfen, ob eine Zentrierung nachträglich hergestellt werden kann. Um Zwängungen zu reduzieren sollten zumindest jedoch die Zuglasken zwischen den äußeren Stielen und der Mittel- bzw. der Firstpfette gelöst werden. Veränderungen an der Dachkonstruktion sind nicht Sache des BfB und nur im Einvernehmen mit den bei der Errichtung Beteiligten möglich. => TGM

Abb. 16 Zuglaschen Unterstützung Mittel- und Firstpfette
