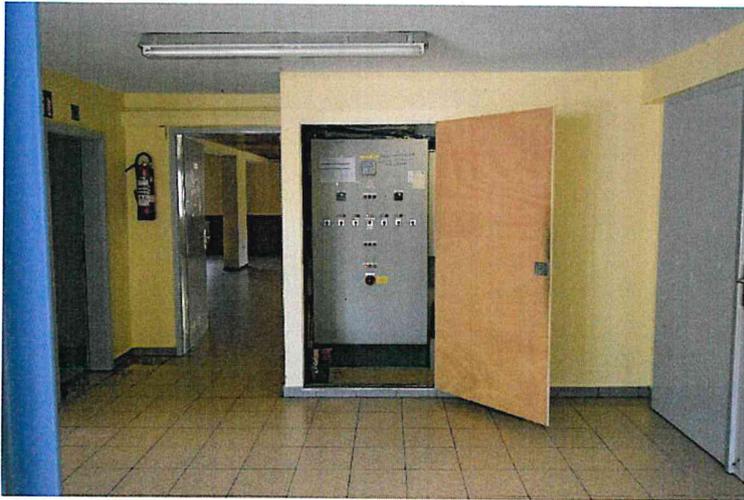
Elektroverteilerschrank, im notwendigen Rettungsweg mit Holzplatten abgetrennt.

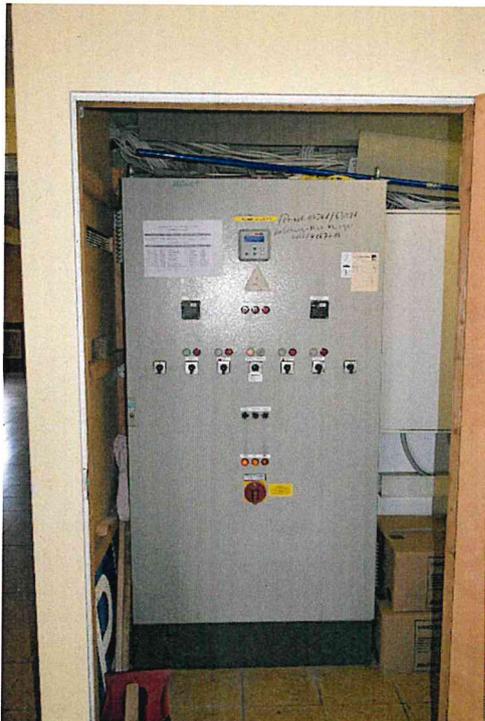
Blick in den „Technikraum“
Gewachsene Verkabelung

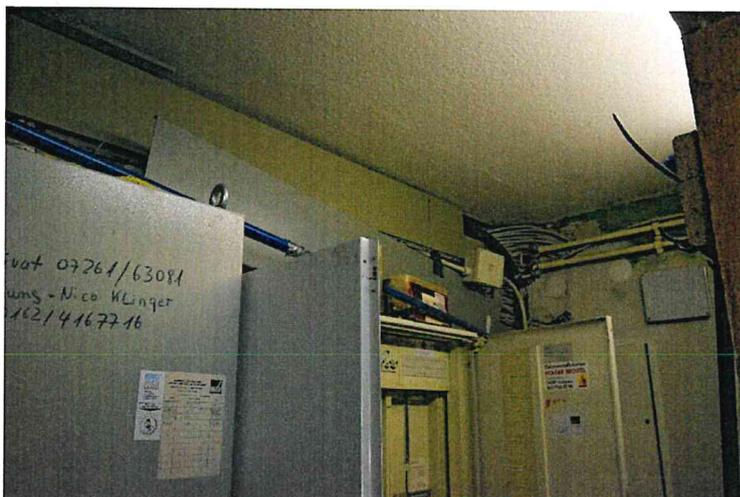
Blick in den „Technikraum“
Gewachsene Verkabelung

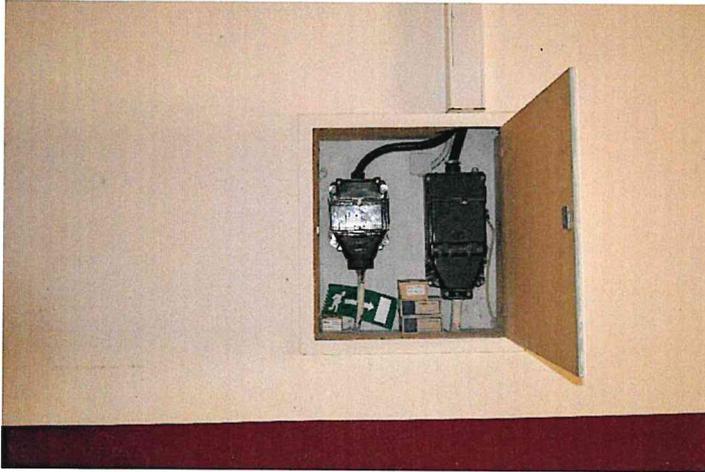
Hausanschluss Aufenthaltsraum frei zugänglich

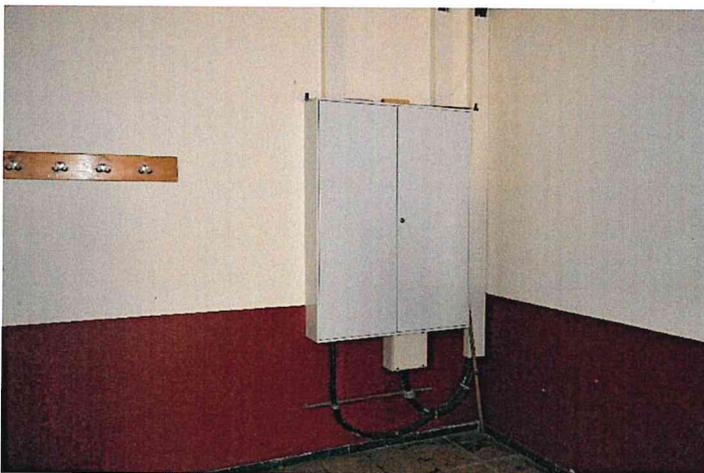
Unterverteiler Aufenthaltsraum frei zugänglich

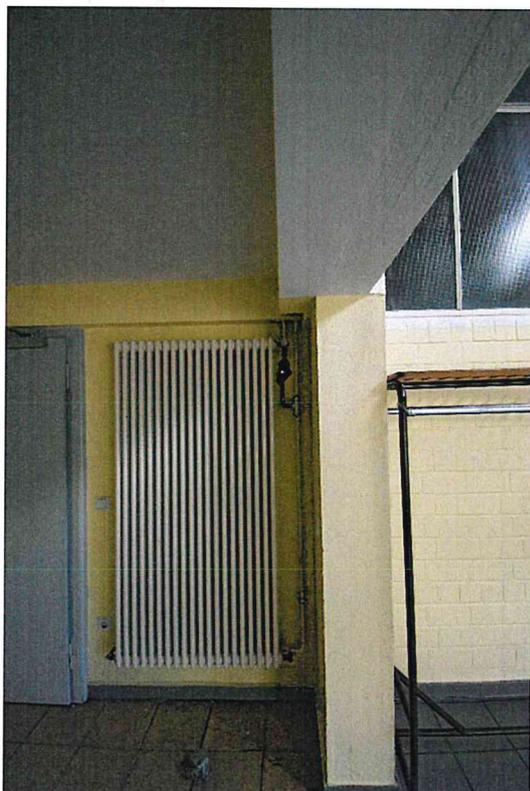
Blick Richtung Halle fehlende Schottung am Heizkörper

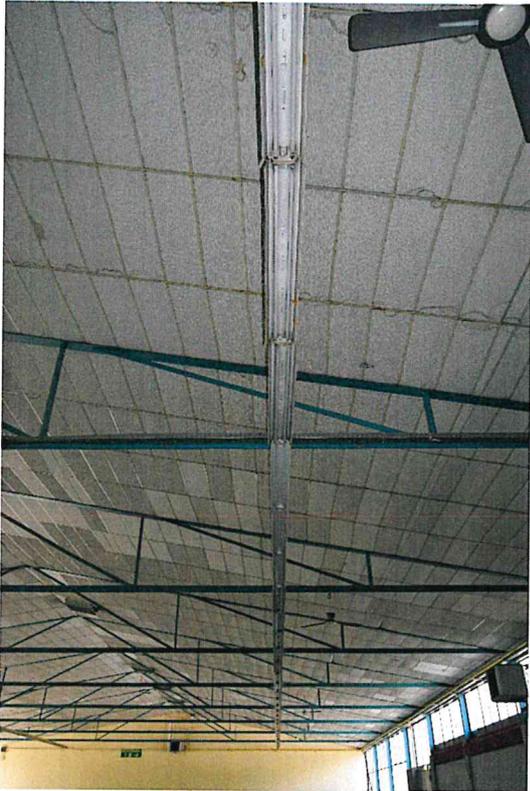
Beleuchtung teilweise defekt und
provisorisch befestigt

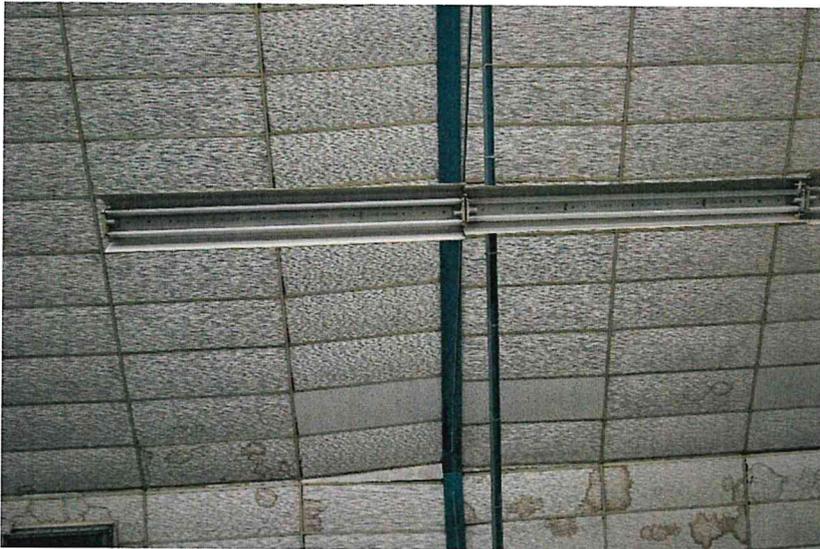
Beleuchtung teilweise defekt und
provisorisch befestigt

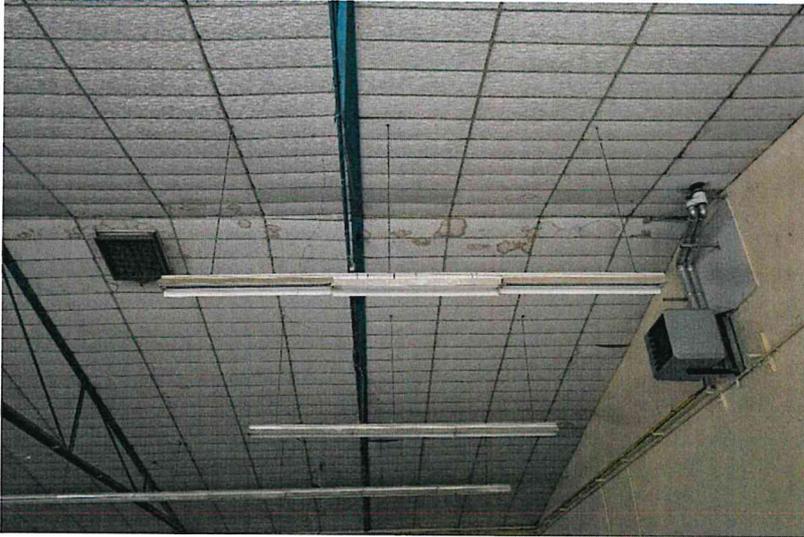
Beleuchtung teilweise defekt und provisorisch befestigt

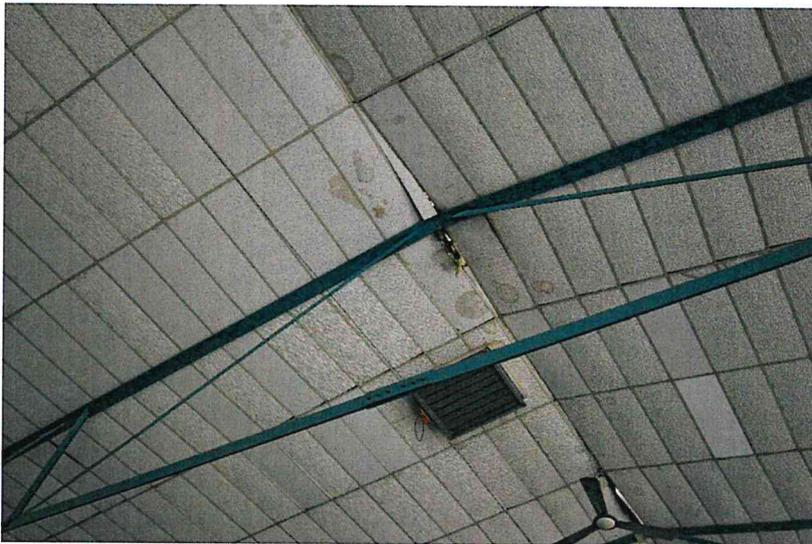
Deckenplatten teilweise lose und mit Wasserflecken

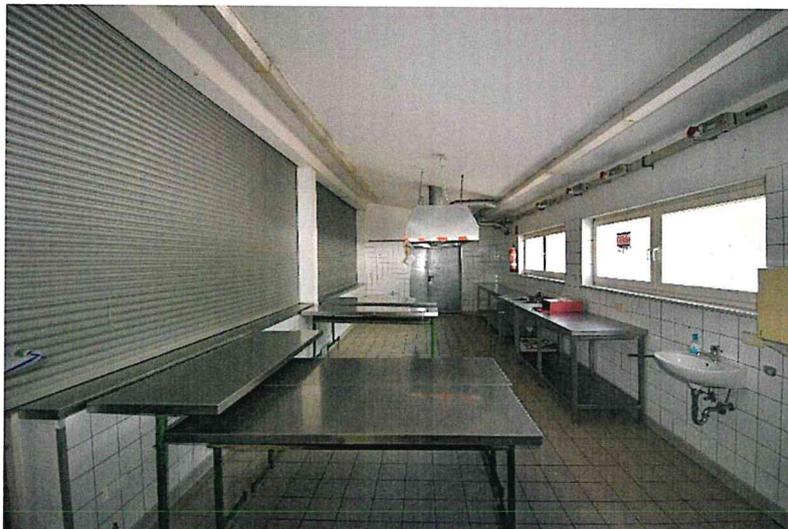
Ausgabeküche Halle

Brandschottung Richtung Halle nicht vorhanden

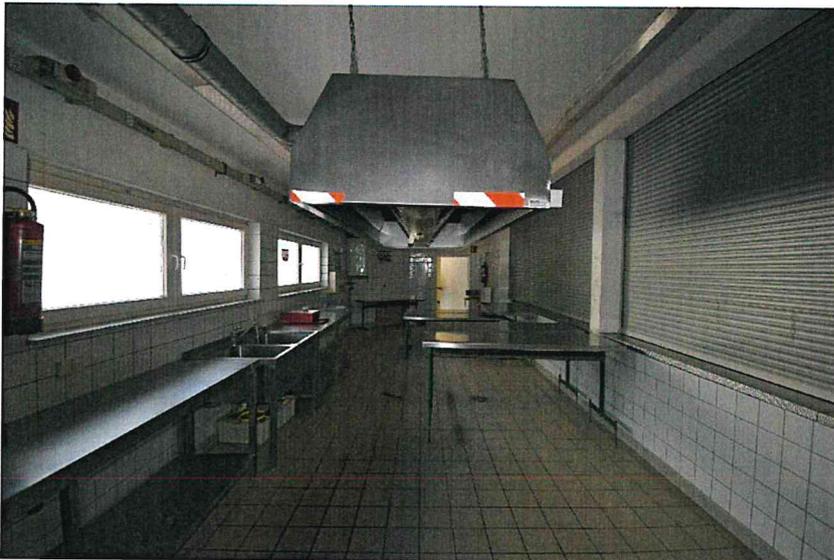
Ausgabeküche Halle

Brandschottung Richtung Halle nicht vorhanden

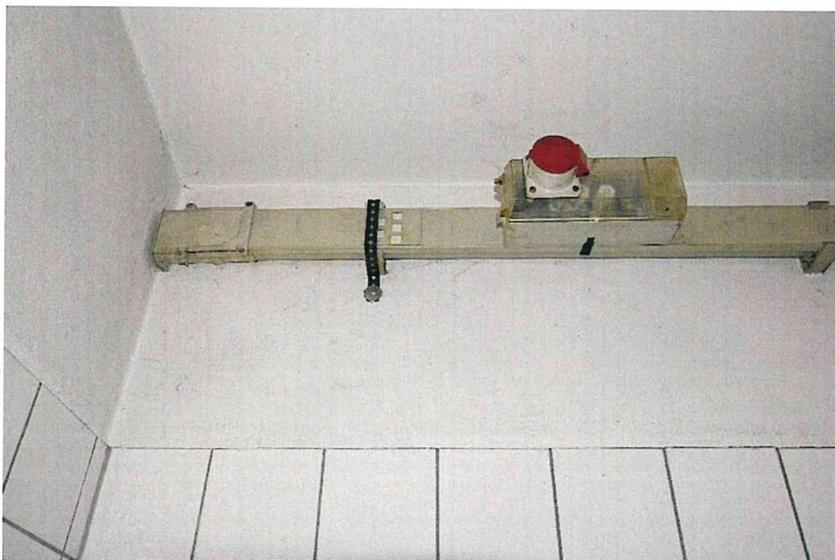
Ausgabeküche Halle

Provisorische Befestigung der Elektroverteilung

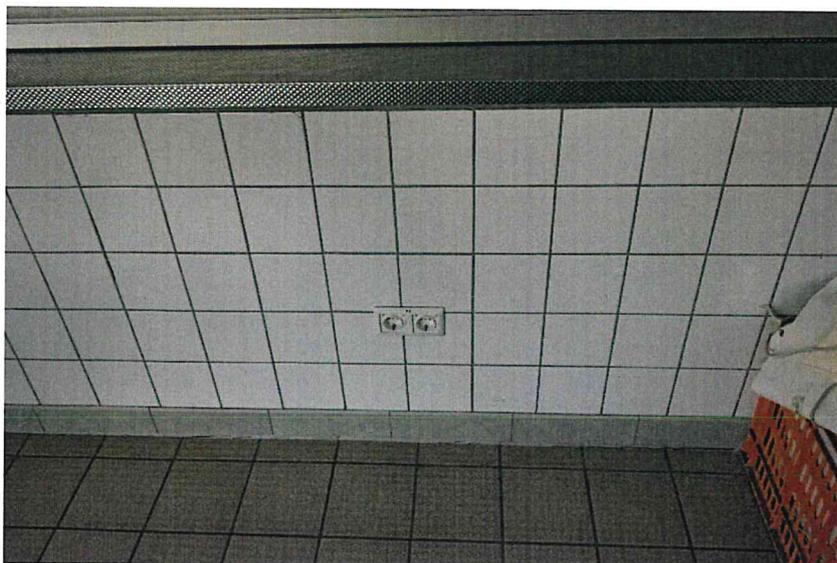
Ausgabeküche Halle

Defekte Steckdosen

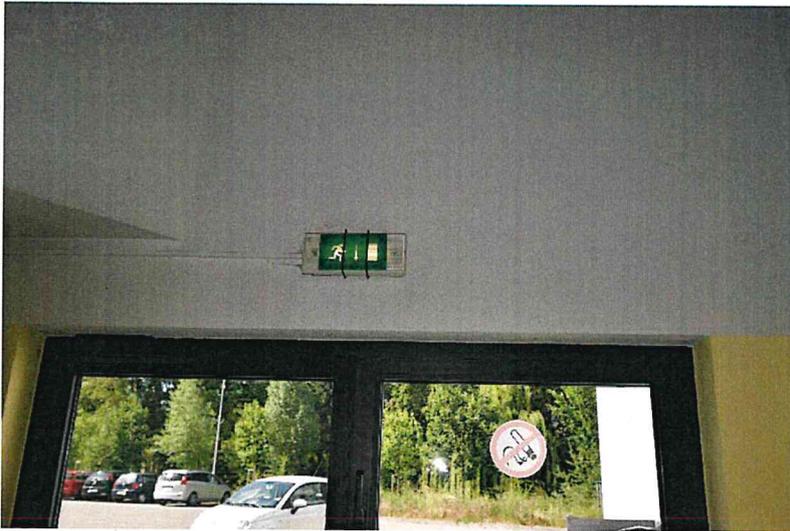
Fluchtweg Richtung

Provisorische Befestigung der
Fluchtwegleuchte

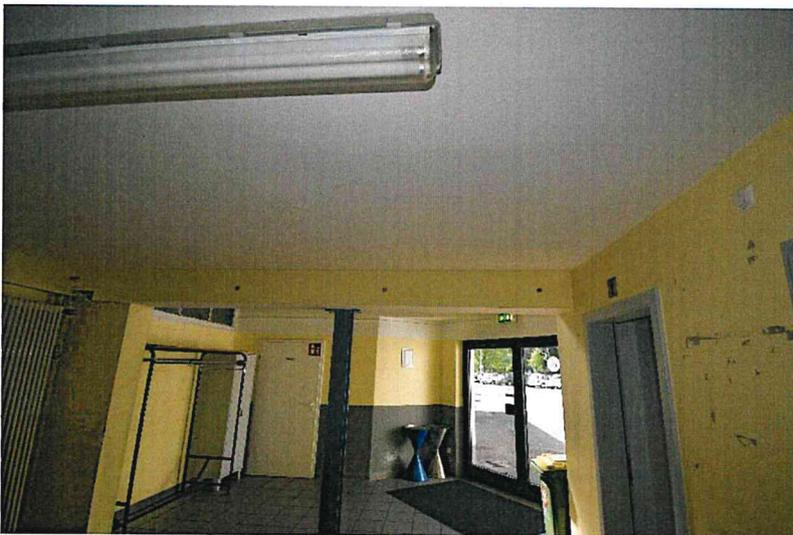
Fluchtweg

Im Unterzug befindet sich die
Gasleitung nicht
brandschutztechnisch geschottet
