## *Freibad Sinsheim*

### **Weitere Bauabschnitte**

**Projekt-Nr.: 11/04.4-443**

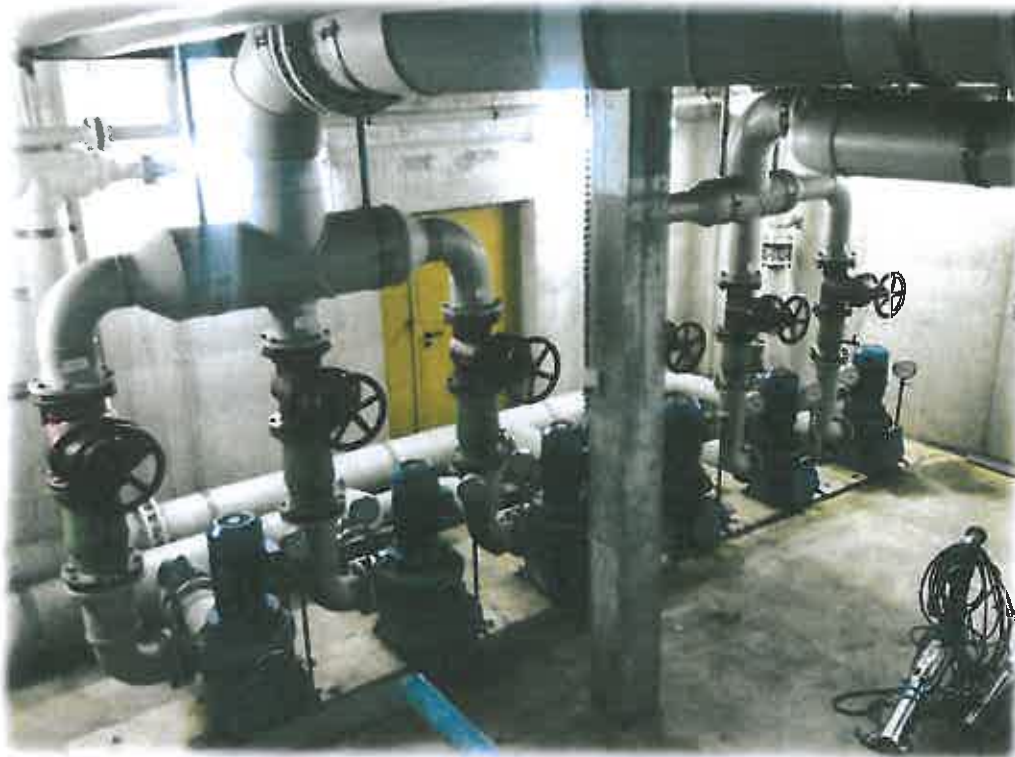
Bild 2: Umwälzpumpen

Die bestehenden Umwälzpumpen für die Badebeckenwasseraufbereitung sind in die Jahre gekommen und sollten mit Austauschsätzen für die nächsten Jahre/Jahrzehnte fit gemacht werden. Diese Austauschsätze bestehen aus

- Laufrad aus Bronze
- Zwischengehäuse aus Grauguss
- Motor
- Gleitring- und Gehäusedichtung

Der Aufrechterhaltung der Betriebssicherheit wegen wird empfohlen, die Durchführung des Austauschs so kurzfristig wie möglich erfolgen zu lassen.

Hinsichtlich der Motoren ist der Einbau von Permanent-Magnet-Motoren (PM-Motor mit der Effizienzklasse IE 3, ab 2015 ges. vorgeschrieben) bei folgenden Pumpen zu empfehlen:
