Anlage 4

Sinsheim, Burg Steinsberg - Torturm

Instandsetzung, Bewehrung Betonpl. ü. 2.OG, Baubehelf

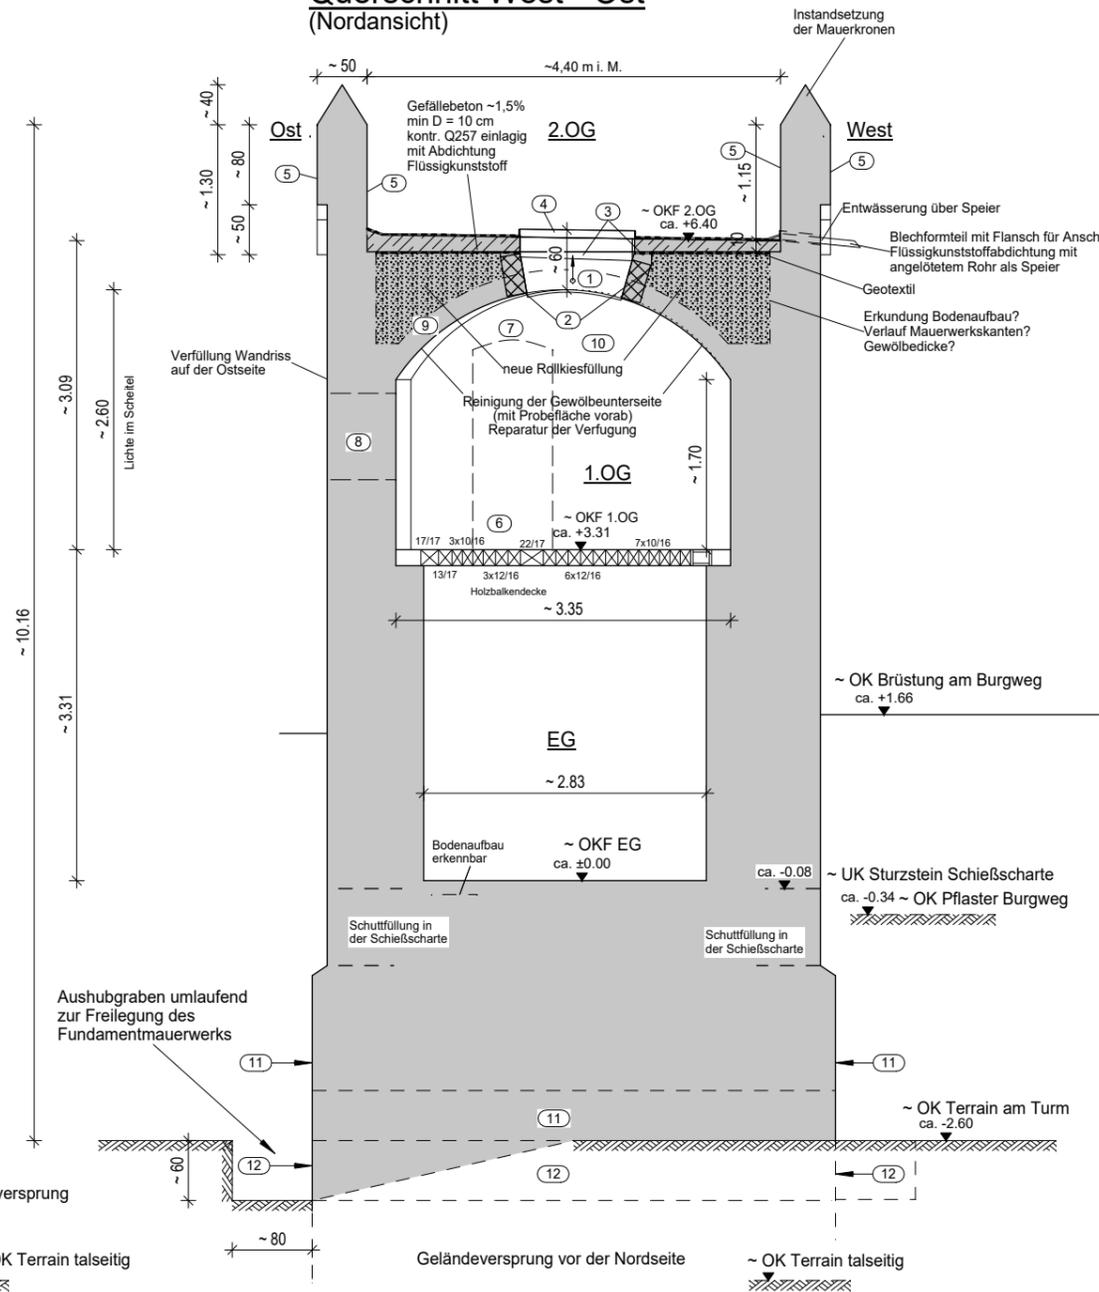
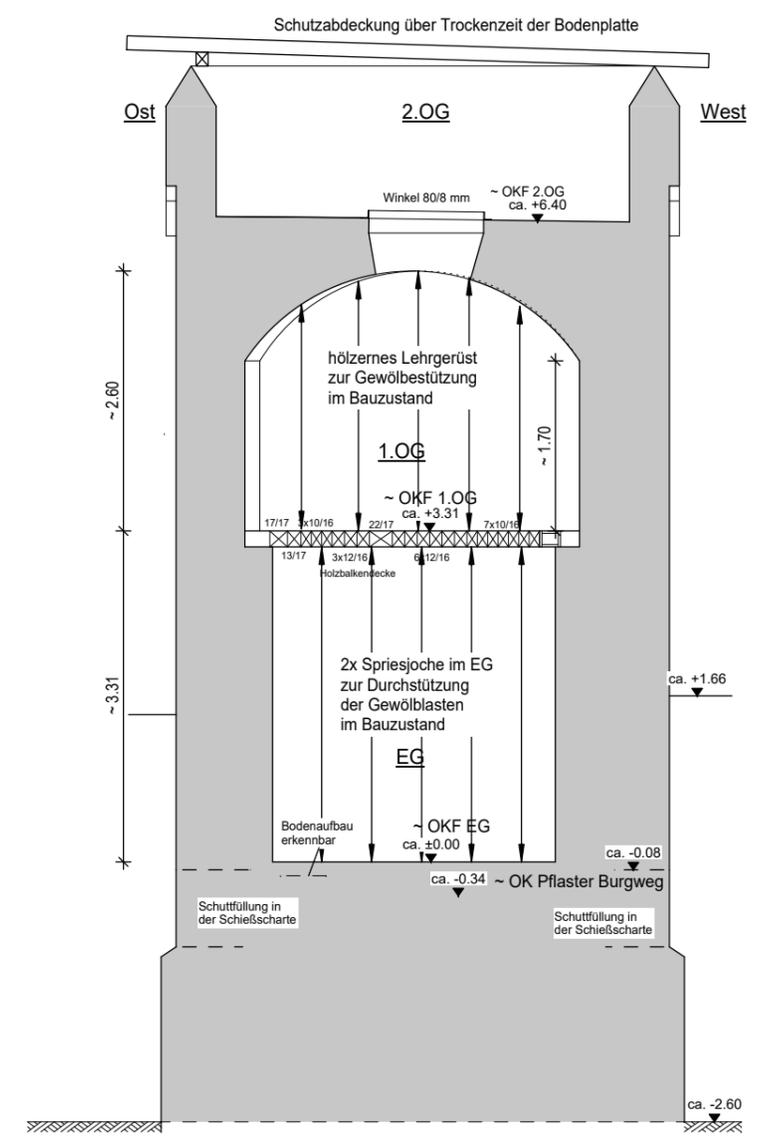
Querschnitt West - Ost (Nordansicht)

- ① = abgesenkten Gewändestein ausrichten
- ② = vorh. Sandsteingewände erhalten
- ③ = Höhenausgleich umlaufend auf Gewände
- ④ = Klappe mit Scharnier + Riegel auf Winkelrahmen 80/8 mm
- ⑤ = Verfugung der Wandflächen bis UK Sims
- ⑥ = Verwahrung der Holzbalkenlage vor Reinigung
- ⑦ = Reparaturarbeiten am Sturzbogen der Eingangstür Süd
- ⑧ = Reparatur am Gewändestein des Ostfensters
- ⑨ = Reparatur der gesenkten Schadstelle im Gewölbe
- ⑩ = vorhandene kleine Öffnungen im Wand- und Gewölbemauerwerk belassen
- ⑪ = Verfugung aufgehendes Sockelmauerwerk
- ⑫ = Verfugung des Fundamentmauerwerks
