## *Freibad Sinsheim*

### **Weitere Bauabschnitte**

**Projekt-Nr.: 11/04.4-443**

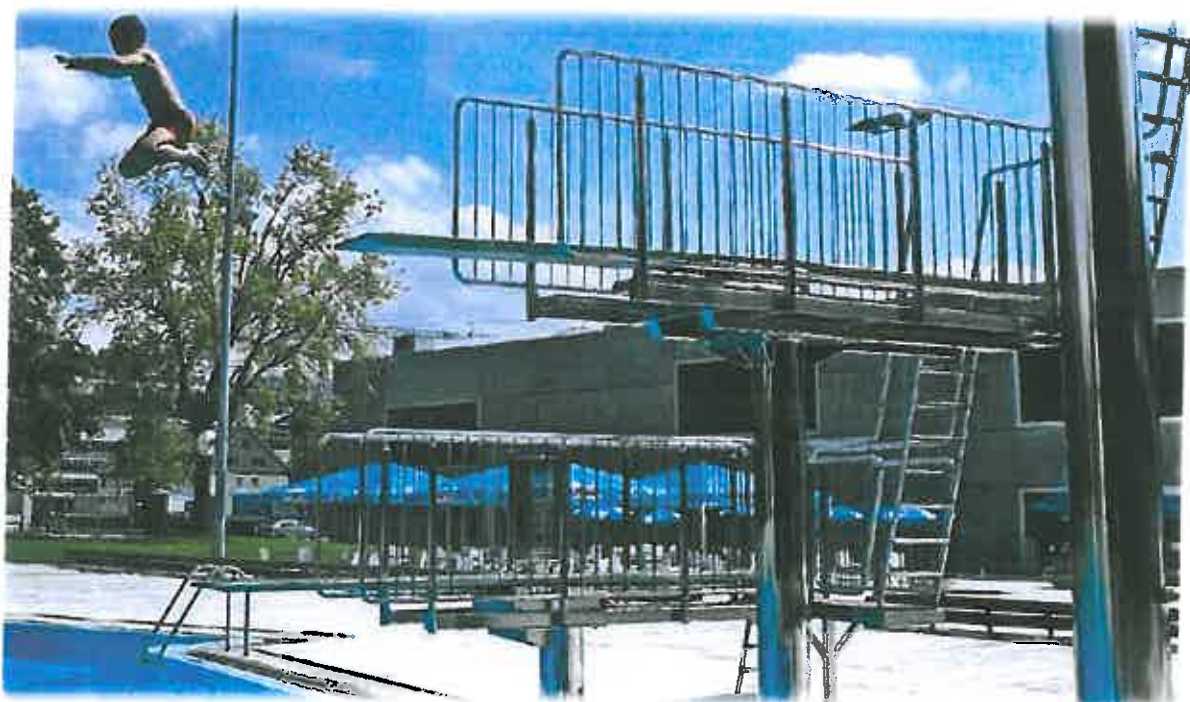
Die Sprungturmanlage (1m-Brett und 3m-Brett) ist dringend zu sanieren, da die Sicherheitsanforderungen nicht mehr eingehalten werden.

**Bild 1: Sprungbrettensemble 3 – und 1 m aus Edelstahl**

Es wird empfohlen eine moderne Anlage aus Edelstahl zu wählen, da hiermit die Investitions- und die Unterhaltungskosten (Anstrich) minimiert werden.
