Gutachterliche Stellungnahme

Projekt Nr: A 151309

Projekt: Sinsheim, Neulandstraße 15-17, Gebäuderückbau
- Ergänzende Bodenuntersuchungen und Bodenaushub -

Datum Sinsheim, 14.09.2016

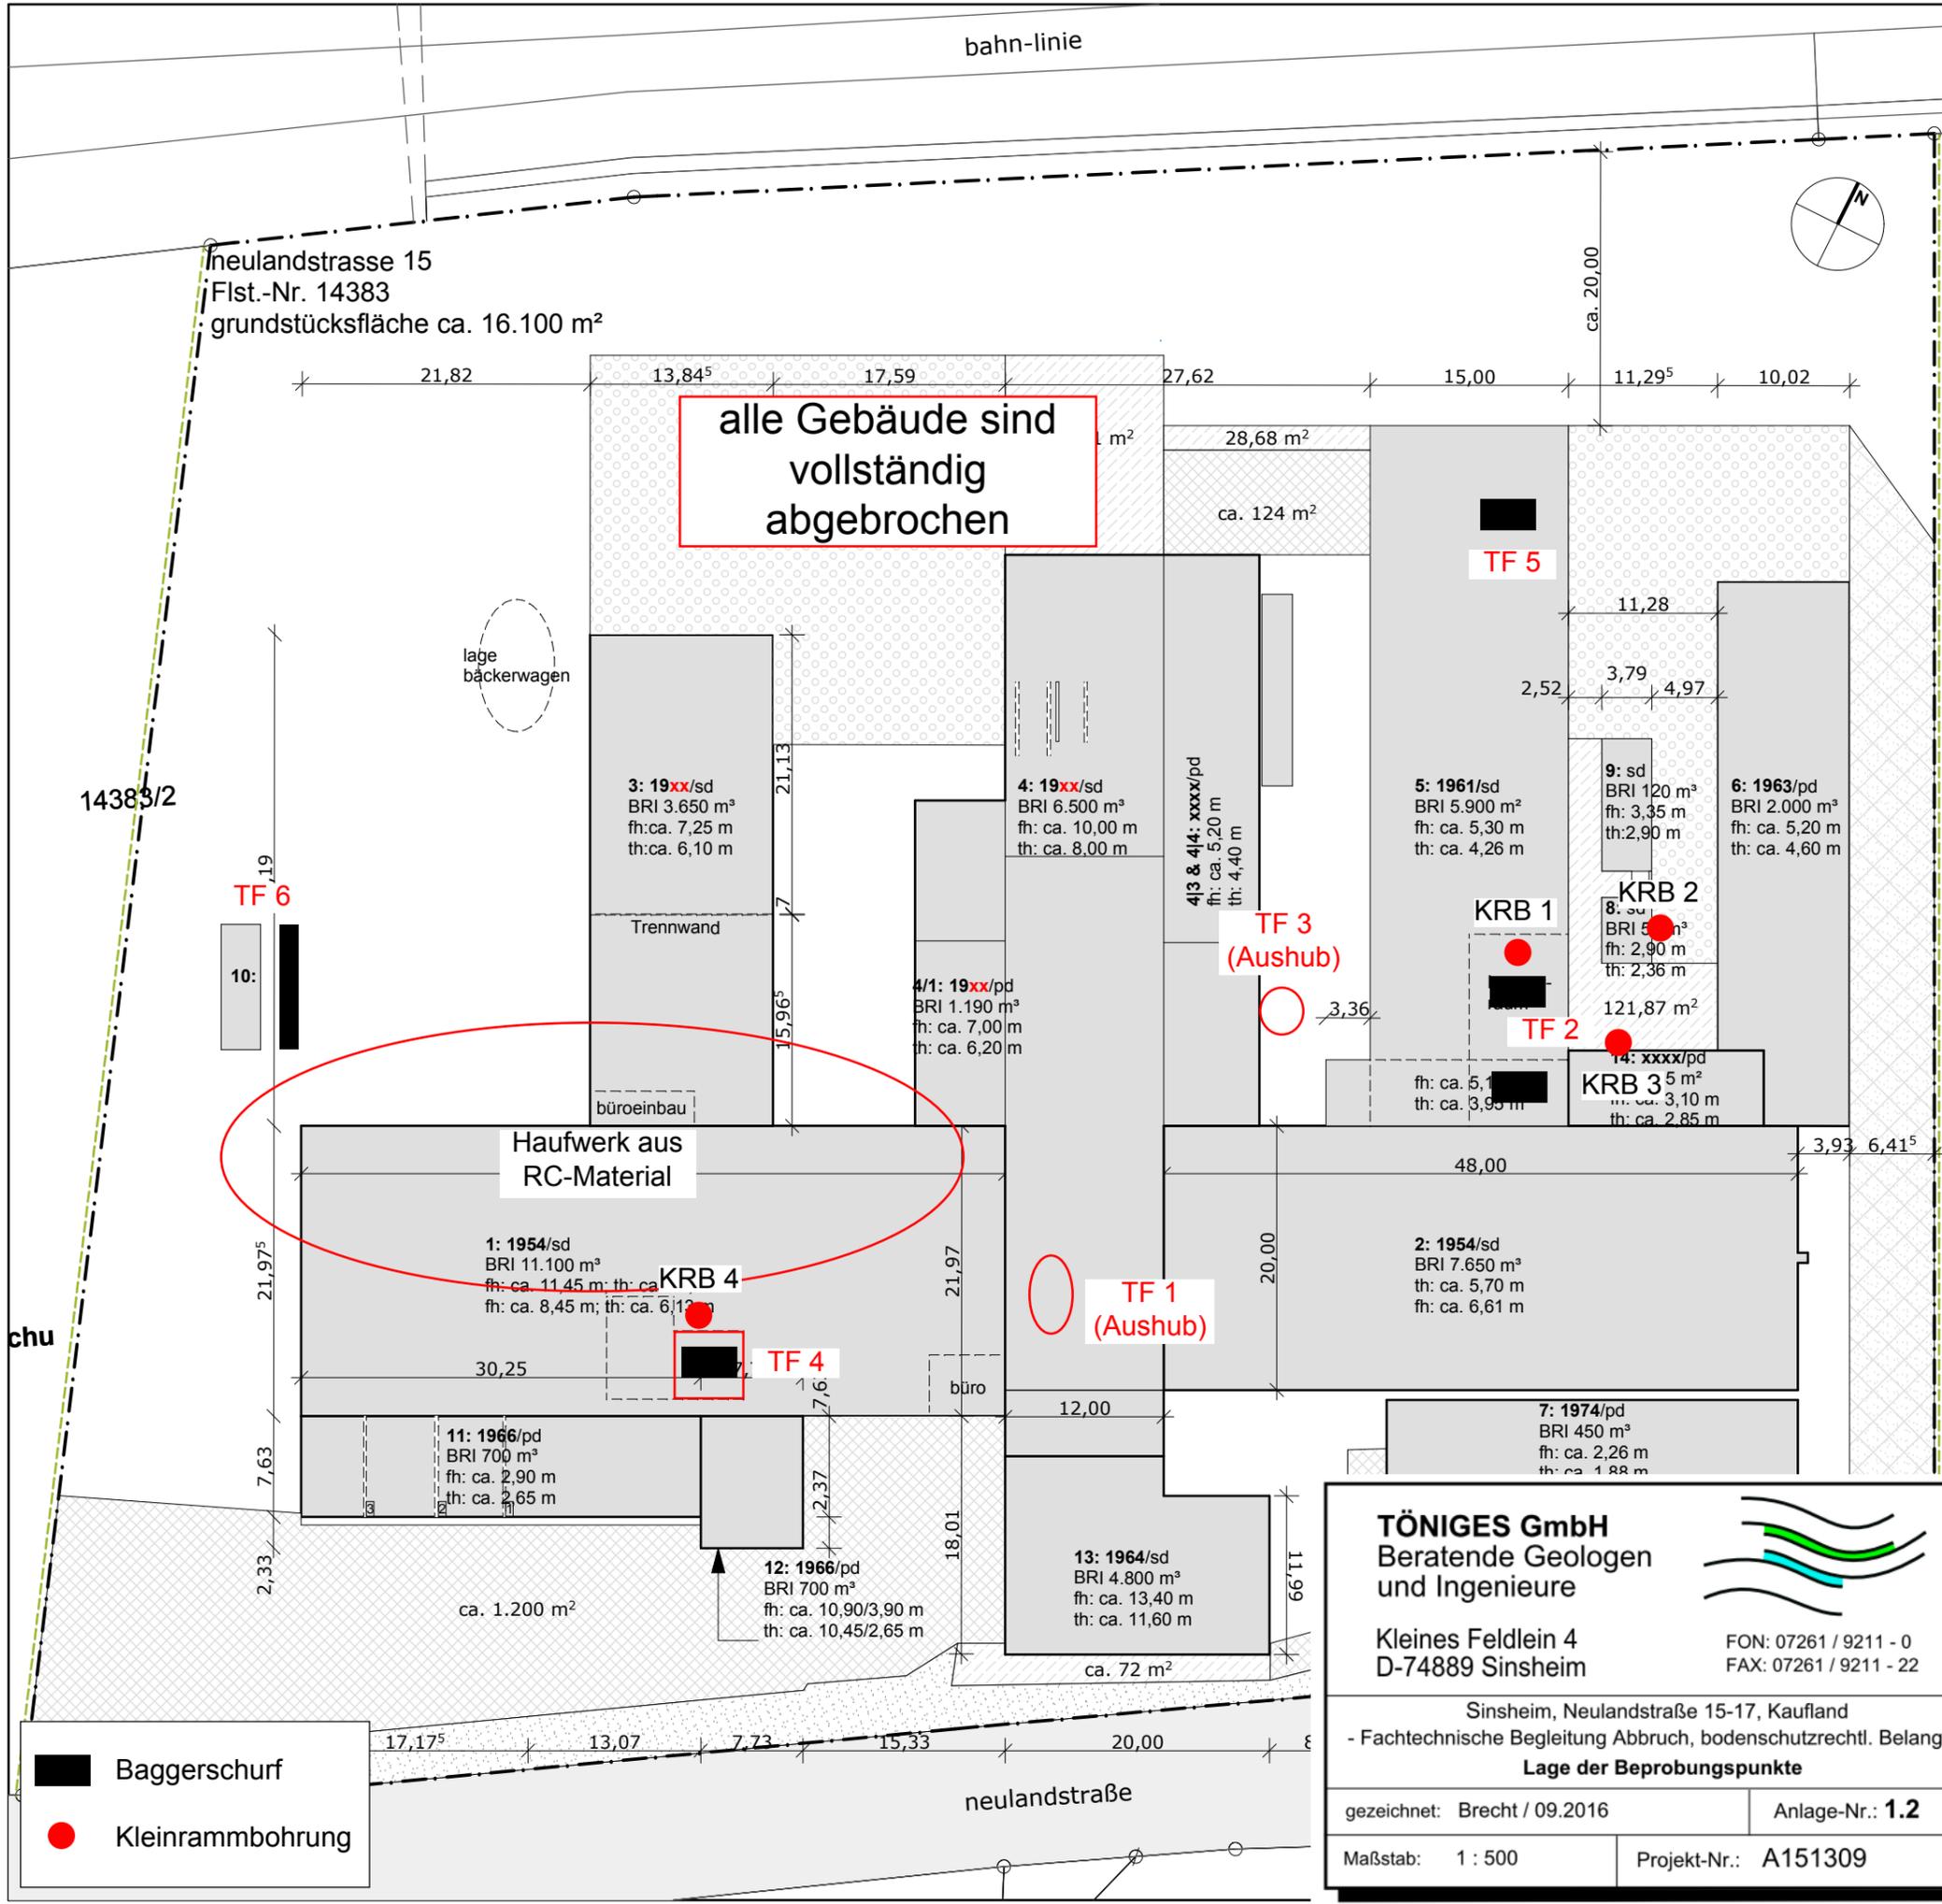
gezeichnet: Brecht / 09.2016 Anlage-Nr.: 1.2
Maßstab: 1 : 500 Projekt-Nr.: A151309

TF 4

TF 1 (Aushub)

TF 3 (Aushub)

TF 5

KRB 1

KRB 2

TF 2

KRB 3

Sinsheim, Neulandstraße 15-17, Kaufland
- Fachtechnische Begleitung Abbruch, bodenschutzrechtl. Belange -
Lage der Beprobungspunkte

Nach dem vollständigen Abbruch der Gebäude wurden am 21.07.2016 gemäß Anlage 1.2 vier Baggerschürfe und ein Suchschlitz angelegt sowie an zwei Teilflächen Bodenaushub durchgeführt.

Am 23.08.2016 wurden die Kleinrammbohrungen KRB 1 bis KRB 4 abgeteuft (Anlage 1.2 und 2) sowie Bodenproben (Braungläser + mit Methanol stabilisierte Proben) und Bodenluftproben (Anlage 3) entnommen.

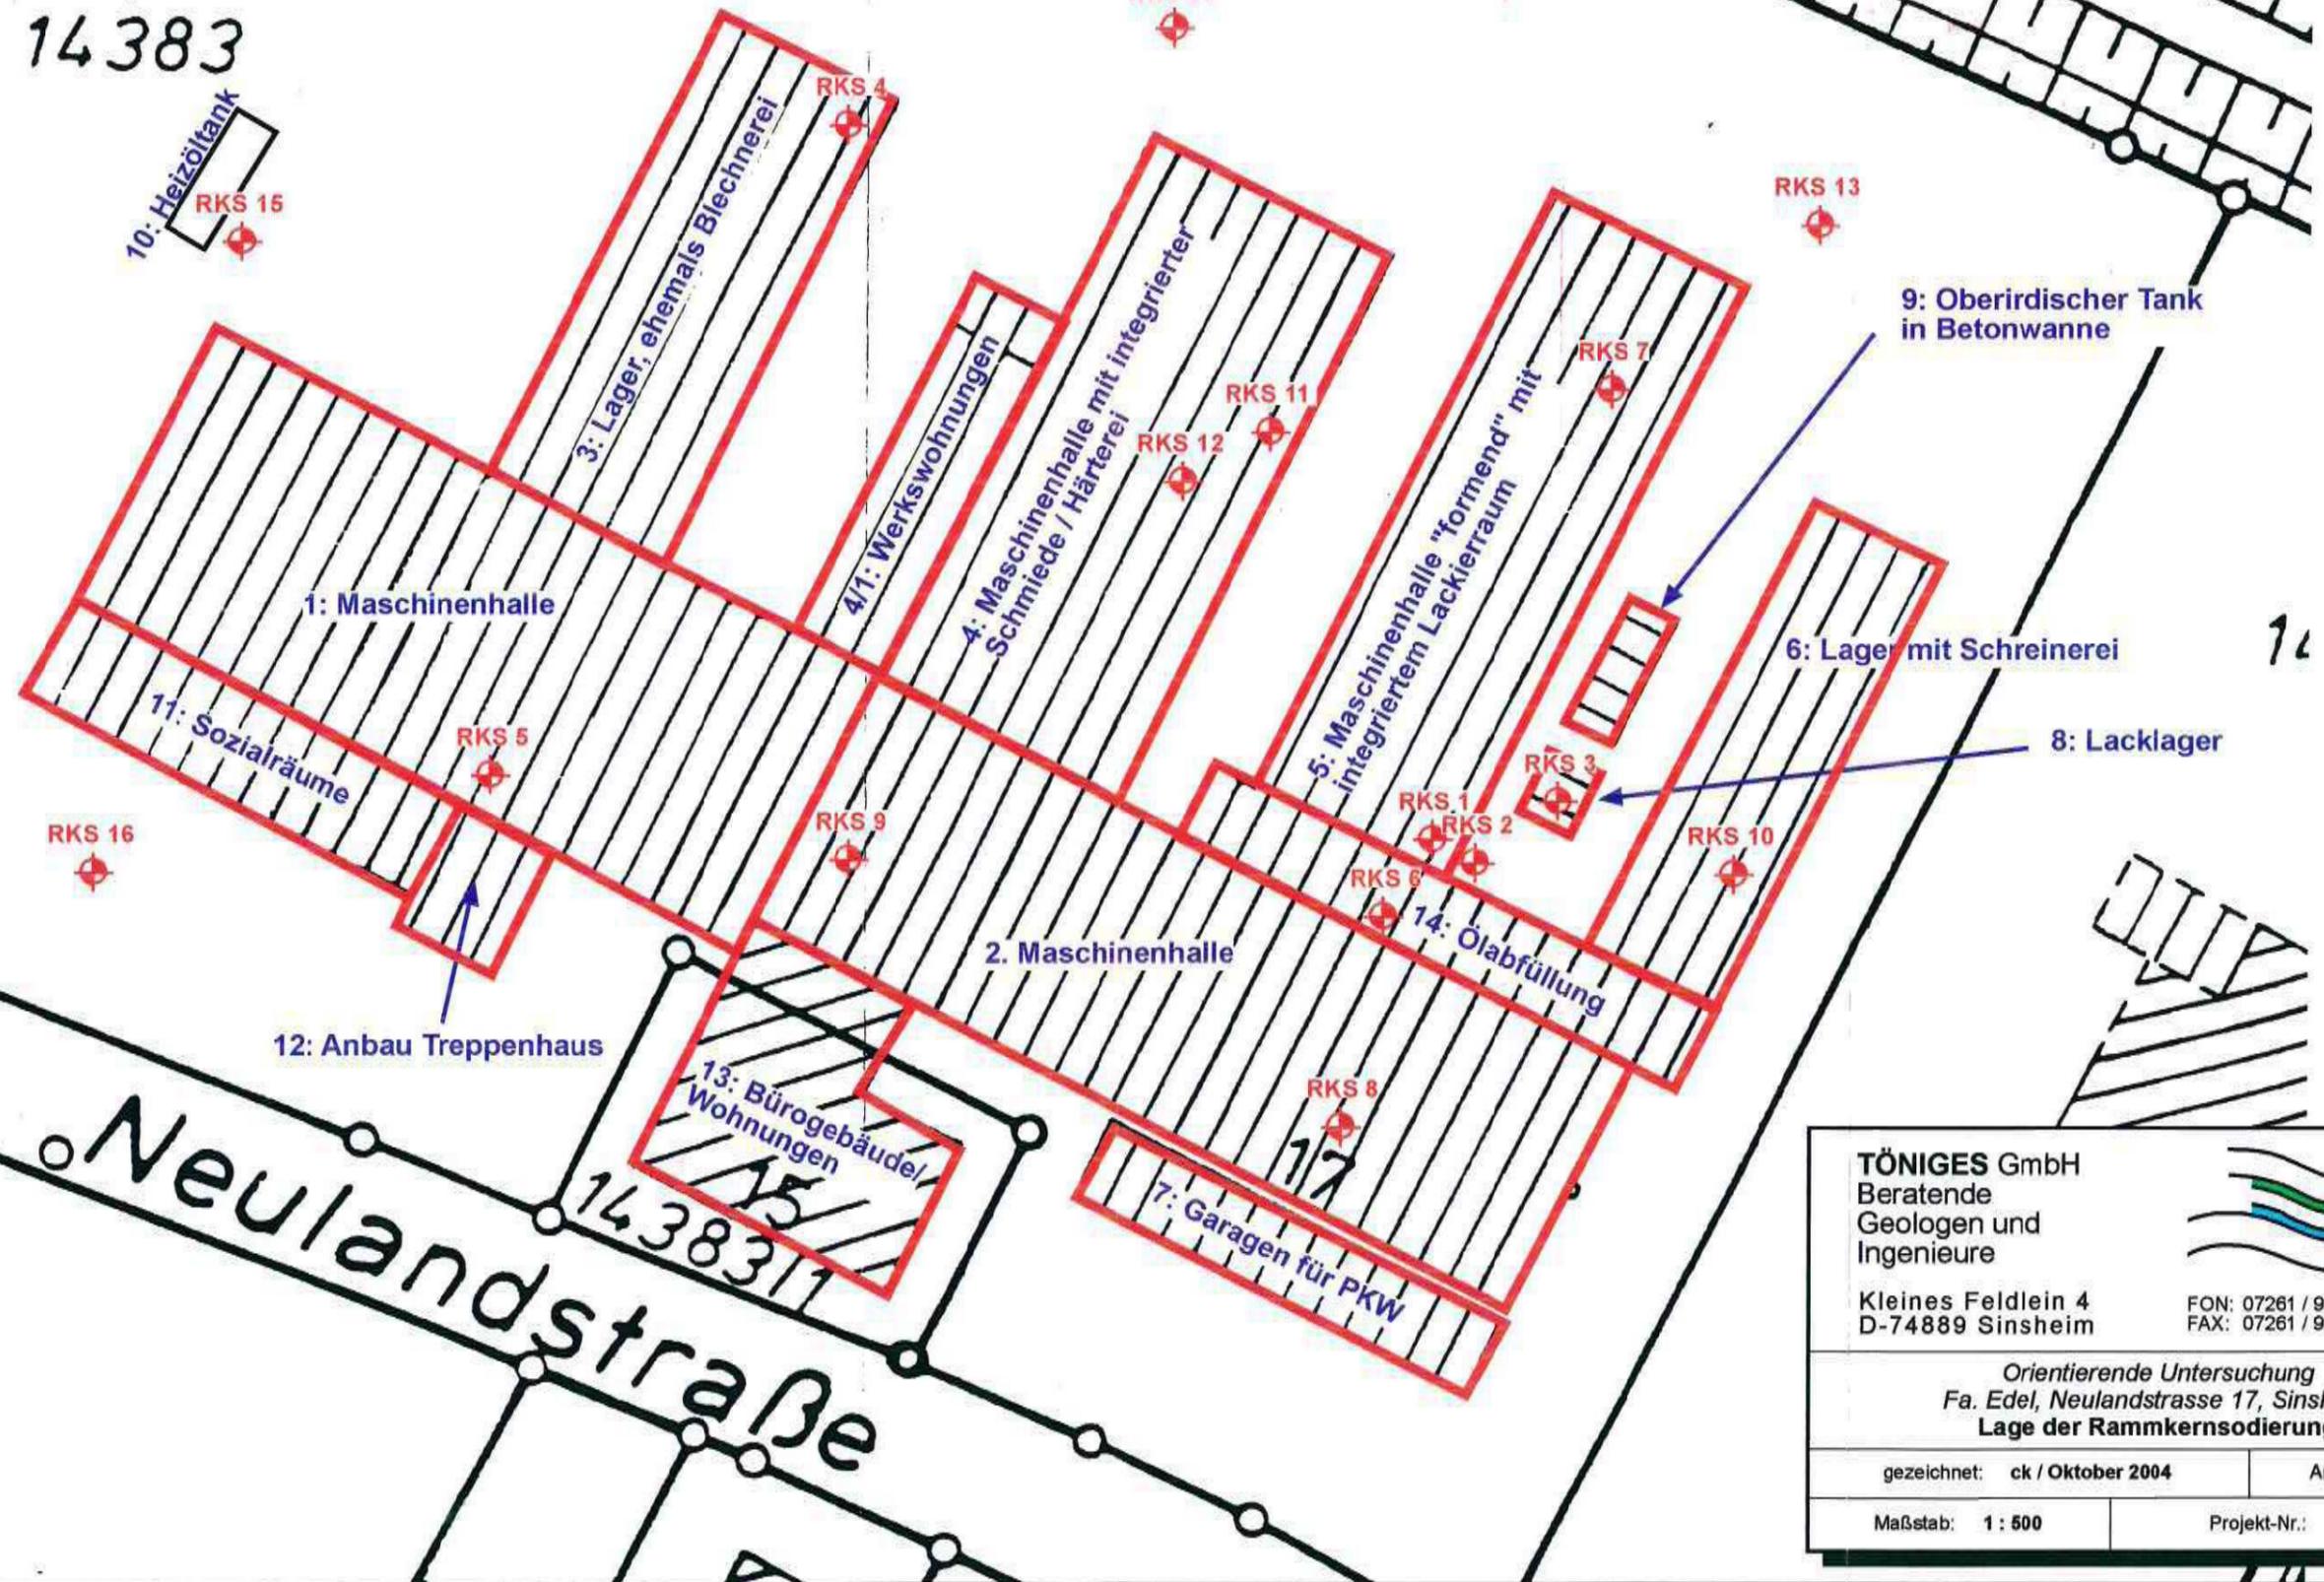
gezeichnet: ck / Oktober 2004	Anlage-Nr.: 2
Maßstab: 1 : 500	Projekt-Nr.: A 04371

Orientierende Untersuchung
Fa. Edel, Neulandstrasse 17, Sinsheim
Lage der Rammkernsodierungen

Bei umwelttechnischen Untersuchungen im Jahr 2004 durch unser Büro (Bericht vom 24.11.2004) wurden gemäß der Anlage 1.3 auf dem Gewerbegrundstück 16 Kleinrammbohrungen abgeteuft sowie Boden- und Bodenluftproben entnommen. Zum damaligen Zeitpunkt waren die gewerblichen Nutzungen noch erkennbar und wurden von Herrn Edel erläutert.
